## 福島県ため池サポートセンター(ふくサポ)への問い合わせ状況

～今後、問い合わせ内容を更新していきますので参考としてみて下さい～

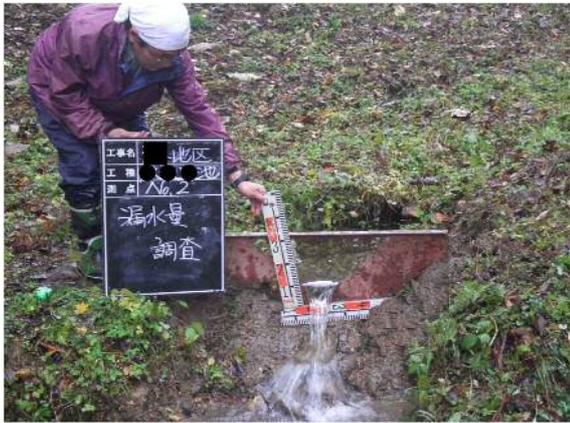
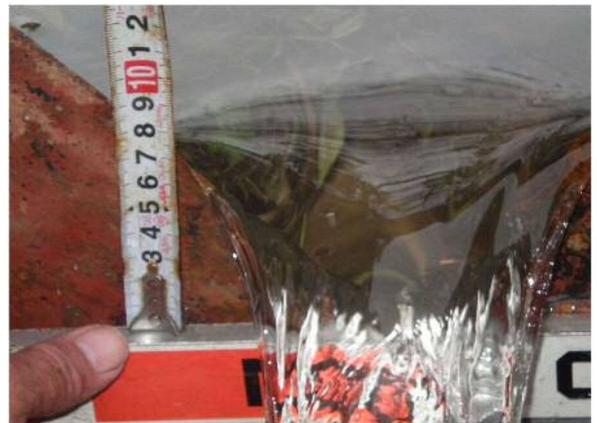
Q：堤体からの漏水があります。原因不明です(災害対応で上流側をフトン籠で施工)

A：(管内現地研修会時、現場確認)フトン籠が経年劣化により籠破損、詰め石が崩落し堤体内の水みち(パイピング)から漏水。パイピングの閉塞工、フトン籠積直し等堤体の補・改修が必要です

水深 7.4 cm で毎分 125.1 ℓ
