# 簡易な水路補修の手引き

平成 22 年 11 月

みどり  
全国水土里ネット

(全国土地改良事業団体連合会)

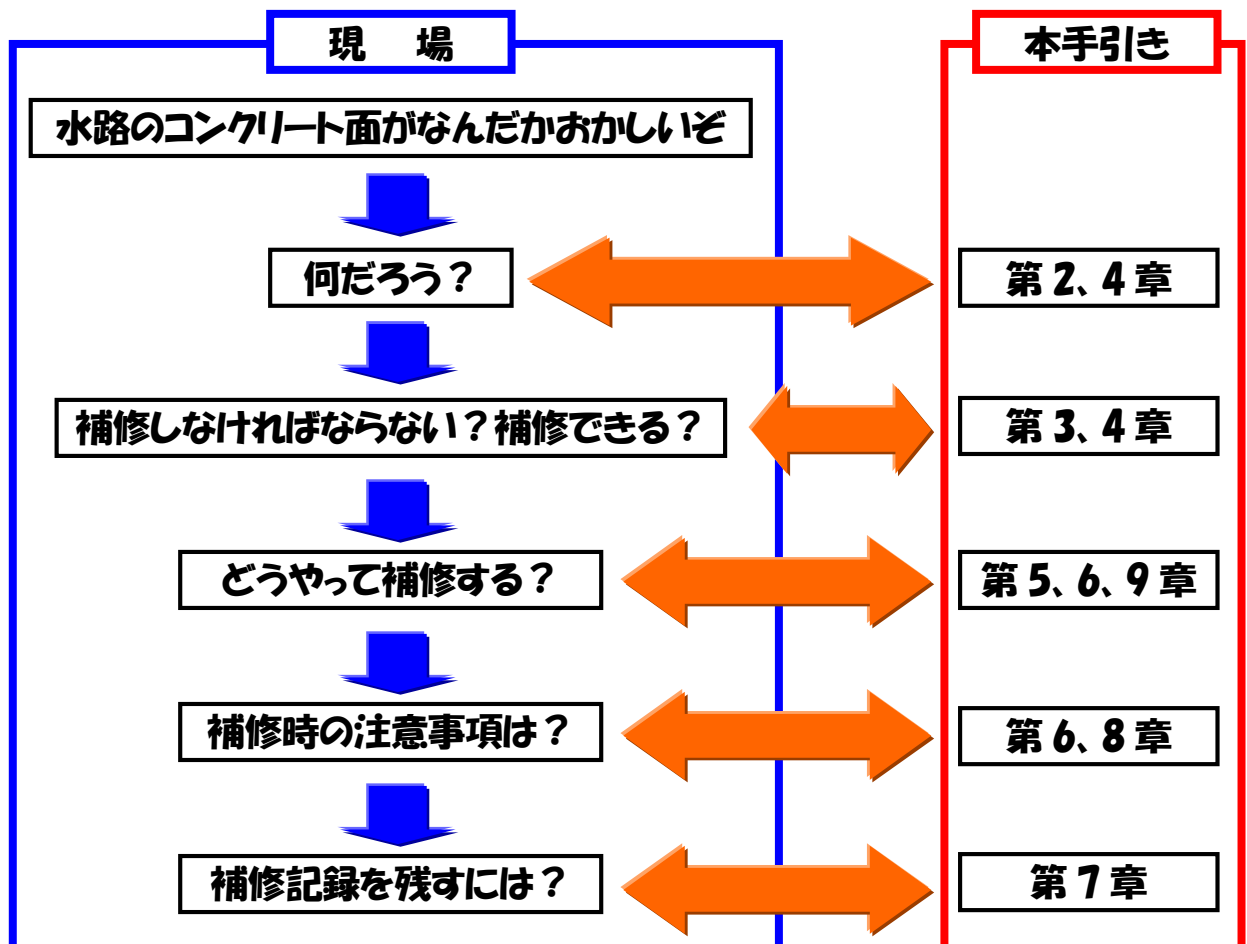
図 1.3-1 現場と本手引き各章との対応

簡易補修を実施する際の手順に対し、参照する章は下図に示すとおりに対応している。

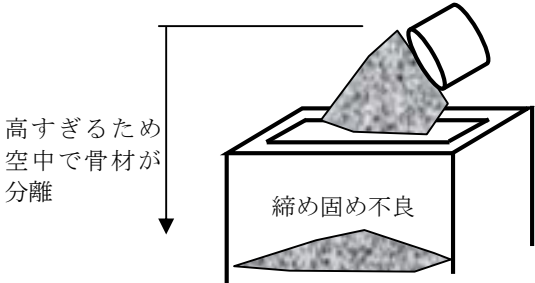
| 変状の種類 | 名 称 | 発 生 原 因 |
|---|---|---|
| | <b>豆板 (ジャンカ)</b> | <p>コンクリート打ち込み時の締固め不良や高所からのコンクリート落下打設により発生</p> <p>高すぎるため<br/>空中で骨材が<br/>分離</p> <p>締め固め不良</p> |

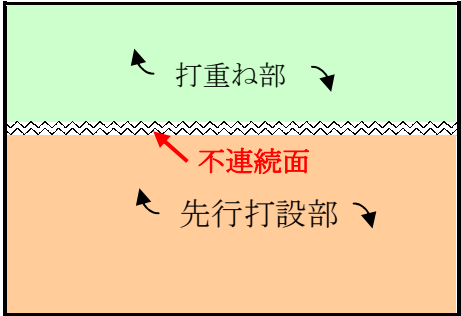
| 変状の種類 | 名 称 | 発 生 原 因 |
|---|---|---|
| | <b>コールドジョイント</b> | <p>コンクリートの打重ね面に生じる不連続面で、適正なコンクリート打重ね時間を超過して次のコンクリートを打設したことにより発生</p> <p>打重ね部</p> <p>不連続面</p> <p>先行打設部</p> |

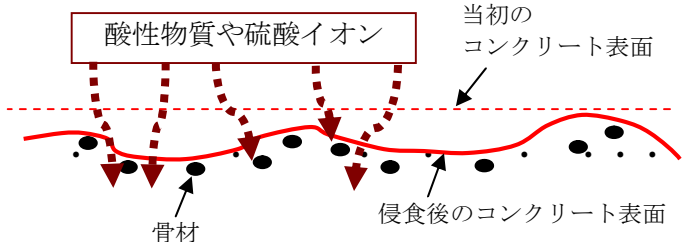
| 変状の種類 | 名 称 | 発 生 原 因 |
|---|---|---|
| 劣 化 | 化学的侵食 | <p>酸性物質や硫酸イオン（例えば温泉水や下水など）との接触によりセメント硬化体が分解したり、化合物生成時の膨張圧によってコンクリートが表面から劣化したりする現象。</p> |

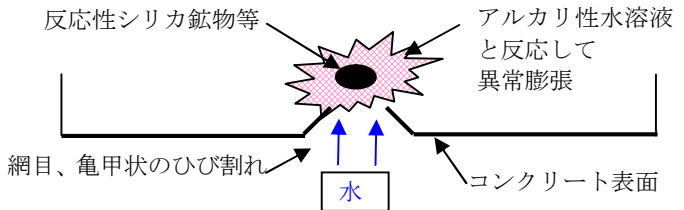
| 変状の種類 | 名 称 | 発 生 原 因 |
|---|---|---|
| | アルカリシリカ反応 (ASR) | <p>骨材中に含まれる反応性シリカ鉱物を有する骨材がコンクリート中のアルカリ性水溶液や水と反応して、コンクリートに異常膨張やひび割れを発生させる現象。</p> |

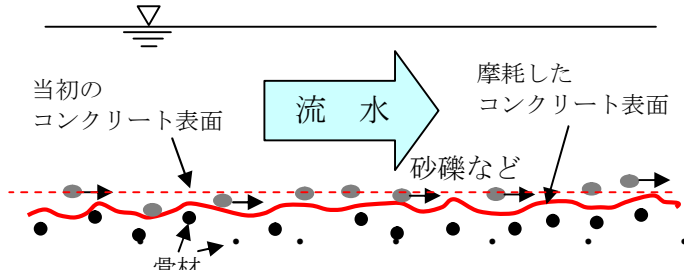
| 変状の種類 | 名 称 | 発 生 原 因 |
|---|---|---|
| | すり減り (摩耗) | <p>流水中に含まれる砂礫などによる摩耗。</p> |

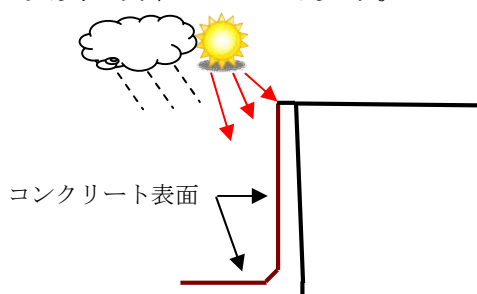
| 変状の種類 | 名 称 | 発 生 原 因 |
|---|---|---|
| | 風化・老化 | <p>通常の使用条件で、外的環境により経年的にコンクリートが変質・劣化していく現象。</p> |

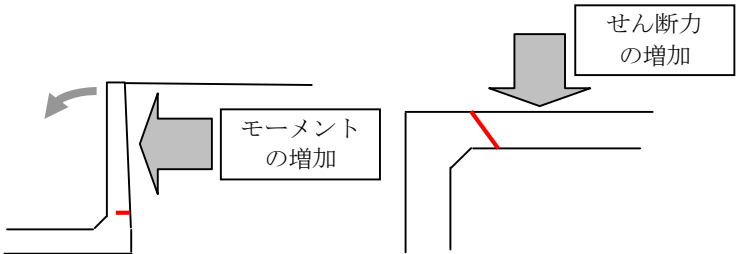
| 変状の種類 | 名 称 | 発 生 原 因 |
|---|---|---|
| 損 傷 | ひび割れ | <p>構造物に作用する主にせん断力、曲げモーメントが設計値以上になった場合やコンクリート自体の劣化により発生する。</p> |

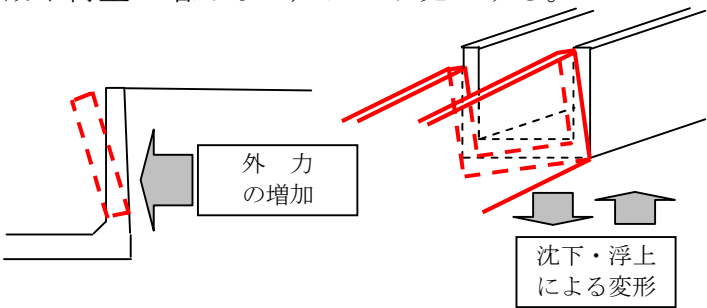
| 変状の種類 | 名 称 | 発 生 原 因 |
|---|---|---|
| | たわみ・変形・沈下 | <p>設計値以上の外力（地震力、土圧、浮力、凍上圧、自動車荷重の増加など）により発生する。</p> |

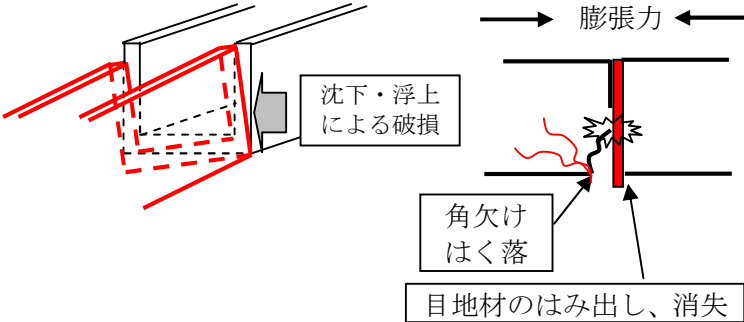
| 変状の種類 | 名 称 | 発 生 原 因 |
|---|---|---|
| | 目地損傷 | <p>たわみ・変形・沈下による破損、コンクリート膨張時の目地衝突による角欠け、はく落、目地材の消失。</p> |

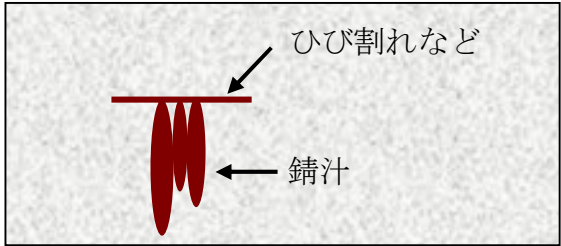
| 変状の種類 | 名 称 | 発 生 原 因 |
|---|---|---|
| 二次的<br>変 状 | 錆汁 | <p>初期欠陥（かぶり不足）や劣化（塩害、中性化）により鋼材が腐食し、コンクリート表面に錆色（茶褐色）の析出物（錆汁）が表れる。</p> |

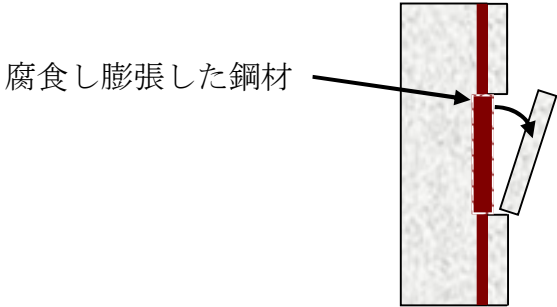
| 変状の種類 | 名 称 | 発 生 原 因 |
|---|---|---|
| | 浮き・はく離 | <p>初期欠陥（かぶり不足）や劣化（塩害、中性化）により鋼材が腐食・膨張し、かぶりコンクリート片が押し出される。</p> <p>たわみや変形にともない発生する場合もある。</p> |

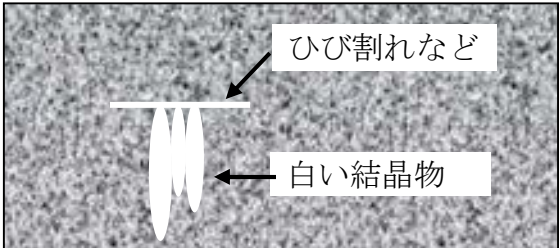
| 変状の種類 | 名 称 | 発 生 原 因 |
|---|---|---|
| | エフロレッセンス | <p>コンクリートの可溶成分が表面に移動し、空気中の炭酸ガスの吸収などにより、白い結晶物がコールドジョイントなどのひび割れ部より析出する。</p> |

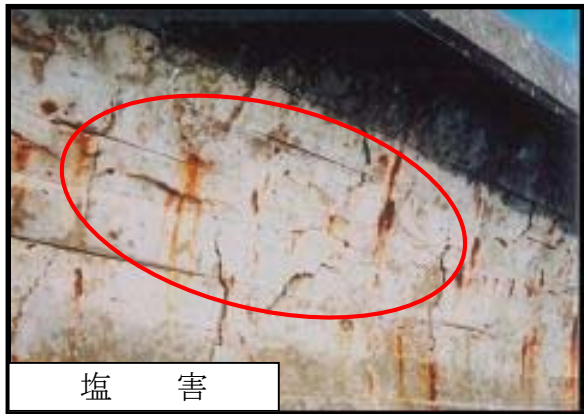
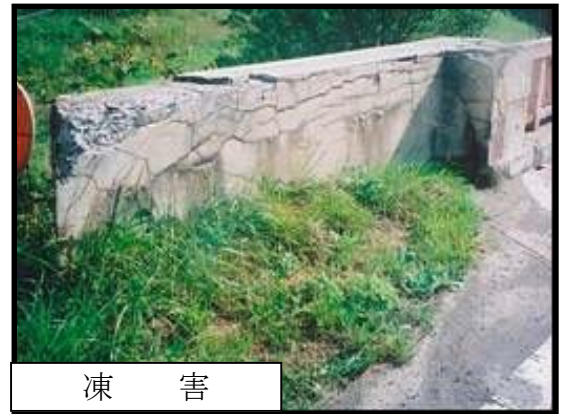
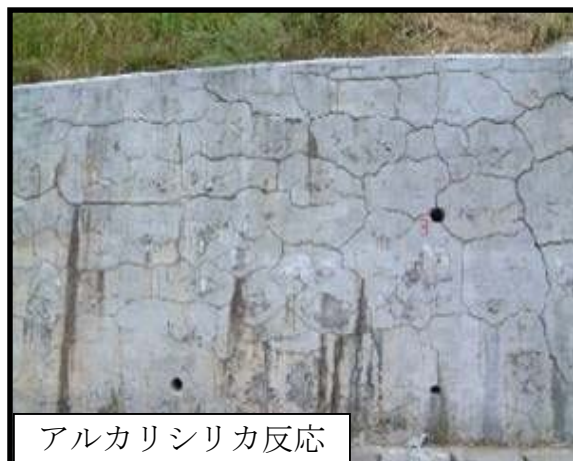
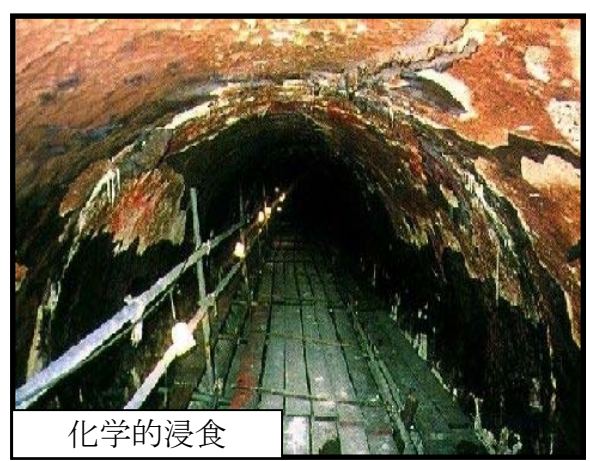
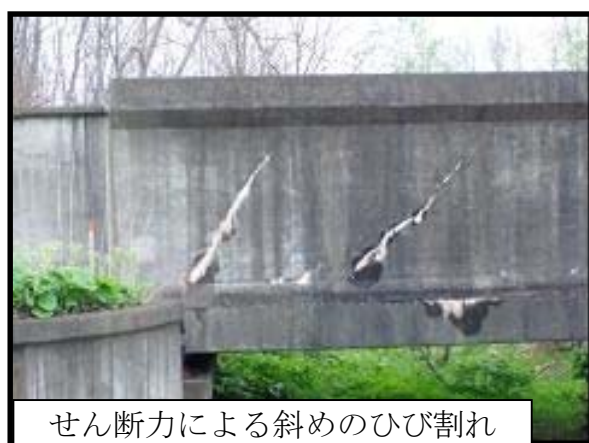
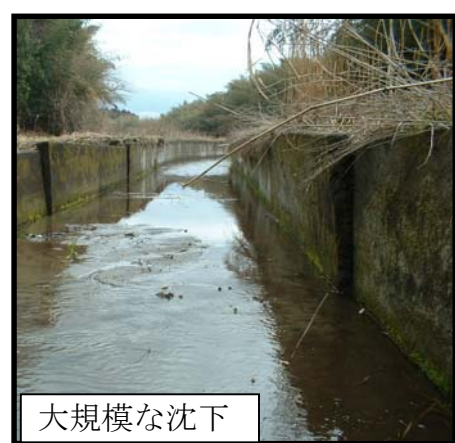
図 3-1 簡易補修には適さない変状例

《 変状原因や劣化過程の特定が困難な場合 》

《 外力による損傷で、本体または変状原因の除去を伴う必要がある場合 》

- ・変状原因や劣化過程の特定が困難な場合（※ 1）  
(塩害、凍害、アルカリシリカ反応、化学的侵食)
- ・大掛りな仮設、補修機材や特殊、あるいは危険を伴う工具が必要な場合  
(大規模な足場、モルタル吹付け機、超高圧ウォータージェットなど)
- ・補修面積や延長が広範囲となり、相当の作業日数が必要となる場合
- ・外力による損傷で、本体または変状原因の除去を伴う必要がある場合（※ 2）

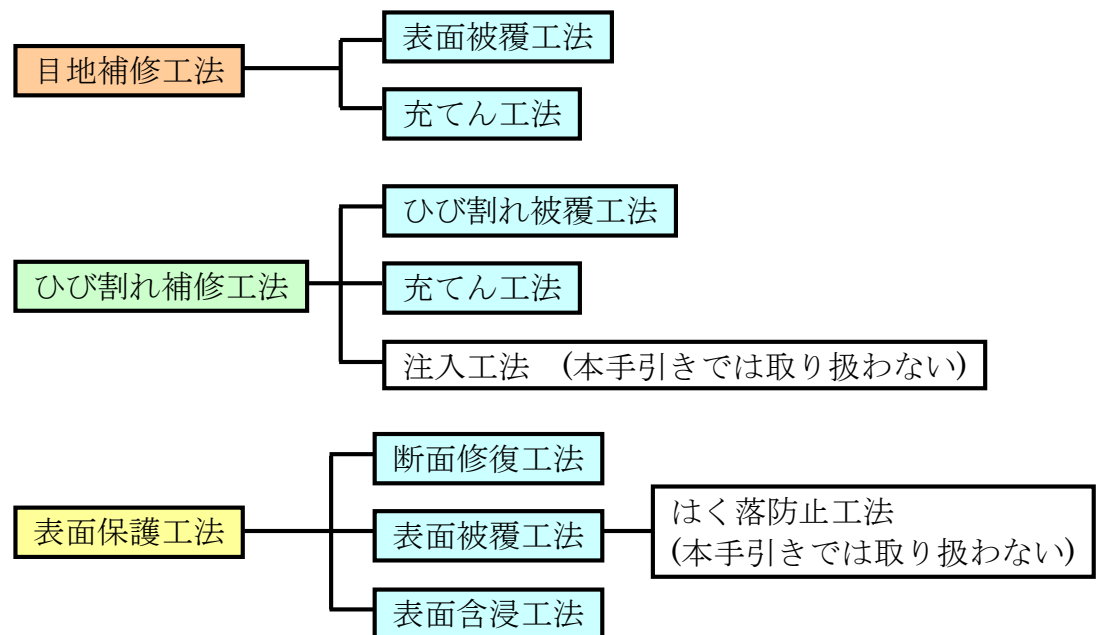
図 3.2-1 一般的な簡易補修工法

簡易補修工法は、管理者が比較的入手が容易な材料・工具等を用い自ら行うことを前提としている。したがって、本手引きで取り扱う簡易補修は、図 3.2-1 に示すとおりとする。

注入工法及びはく落防止工法は、材料選定や施工に専門的な知識、技術が必要になる場合があるため簡易補修工法としては取り扱いわない。

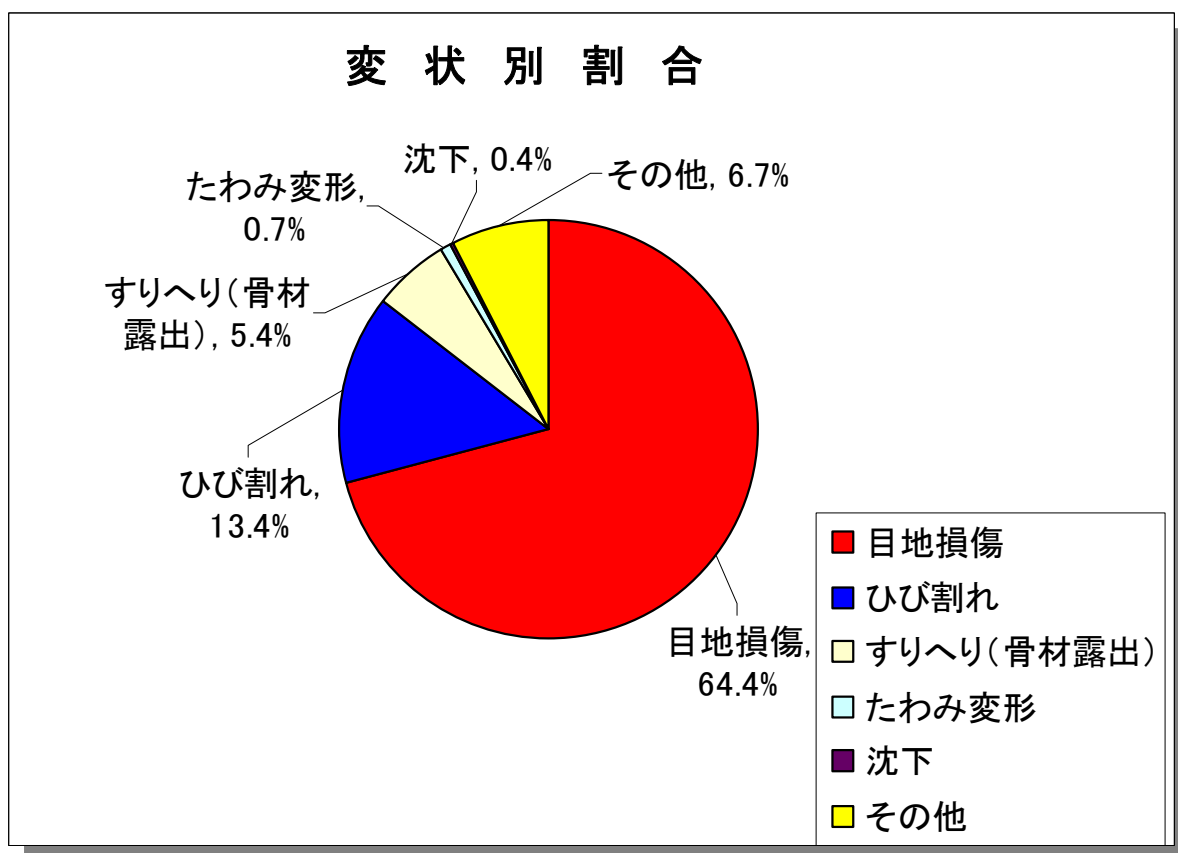
図 4-1 実態調査に基づく水路の変状別割合

なお本章では、変状の分類（初期欠陥、劣化、損傷）別ではなく、「土地改良施設総合対策支援事業簡易補修等の実態把握調査」に基づき農業水利施設において発生する頻度の高い順に編集している。（図4-1 参照）

平成 19、20 年度 全土連調べ

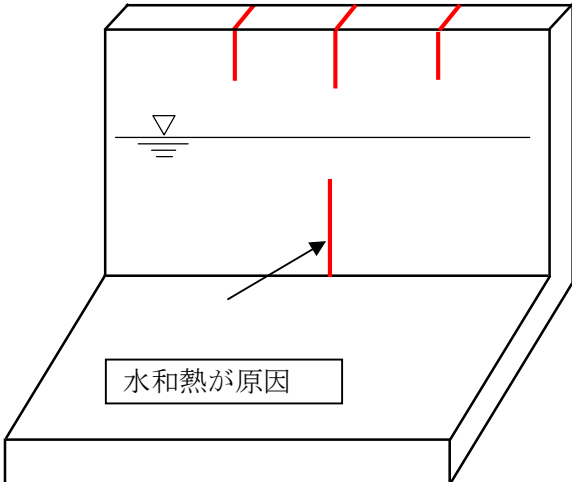
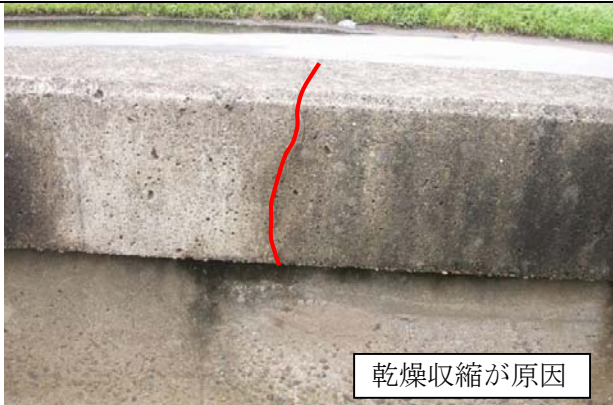
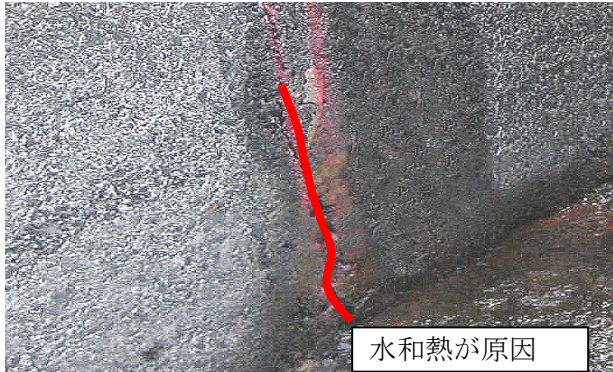
| 変状の種類 | 名 称 | 発 生 原 因 |
|---|---|---|
| 初期欠陥 | ひび割れ | 乾燥収縮・水和熱 |

| 模 式 図 | | 写 真 | |
|---|---|---|---|
| <div><div>嵩上げたコンクリートなどに等間隔でひび割れが発生する</div><div>乾燥収縮が原因</div><div>等間隔</div><div></div><div>水和熱が原因</div></div> | | <div><div>乾燥収縮が原因</div></div> <div><div>水和熱が原因</div></div> | |
| 変状の特徴 | <ul style="list-style-type: none"><li>・ 等間隔など規則的なひび割れ。</li><li>・ 側壁の天端から水面までの間に発生する可能性が高い。</li><li>・ 乾燥によるひび割れ幅は、側壁の天端で最も大きくなる。</li><li>・ 側壁を貫通していることが多い。</li><li>・ 嵩上げたコンクリートに発生するが多い。</li><li>・ 水和熱によるひび割れは、完成直後側壁下部に見られることが多い。</li></ul> | | |

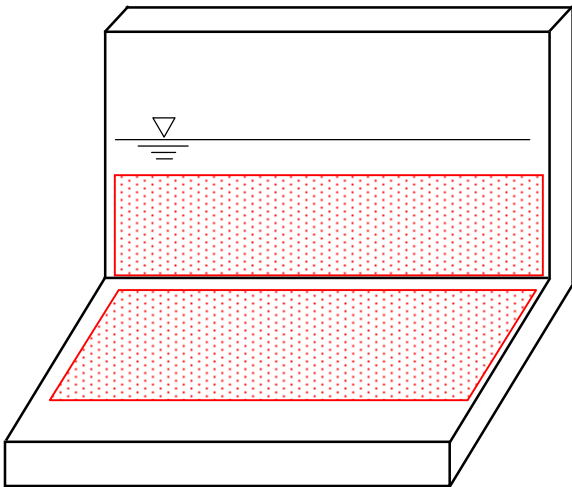
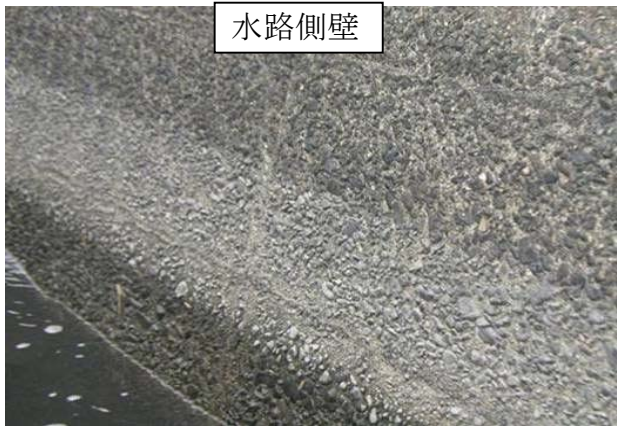
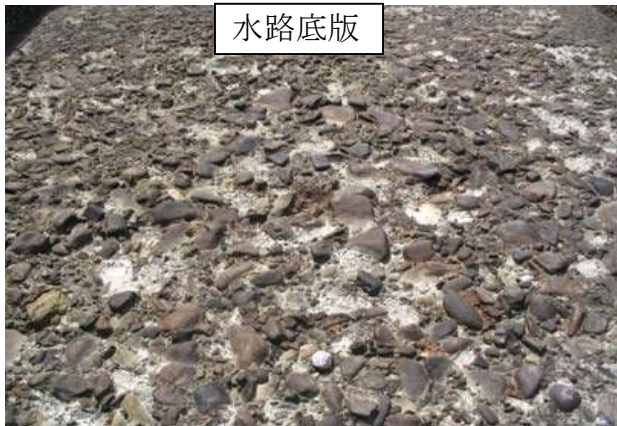
| 変状の種類 | 名 称 | 発 生 因 子 |
|---|---|---|
| 劣 化 | すり減り<br>(摩耗) | 水流や波浪（流水中の土砂の混入状態により、すり減り速度が影響を受ける） |

| 模 式 図 | | 写 真 | |
|---|---|---|--|
| | | <div data-bbox="1051 602 1219 651" data-label="Caption">水路側壁</div> <div data-bbox="1051 1046 1219 1095" data-label="Caption">水路底版</div> | |
| 変状の特徴 | <ul style="list-style-type: none"><li>・ 骨材の露出</li><li>・ コンクリート表面の凹凸</li></ul> | | |

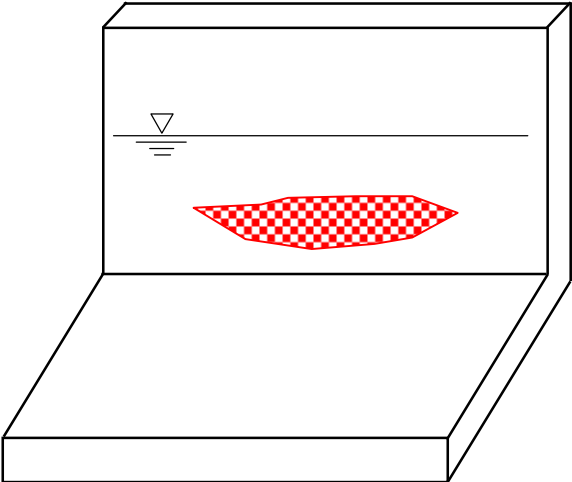
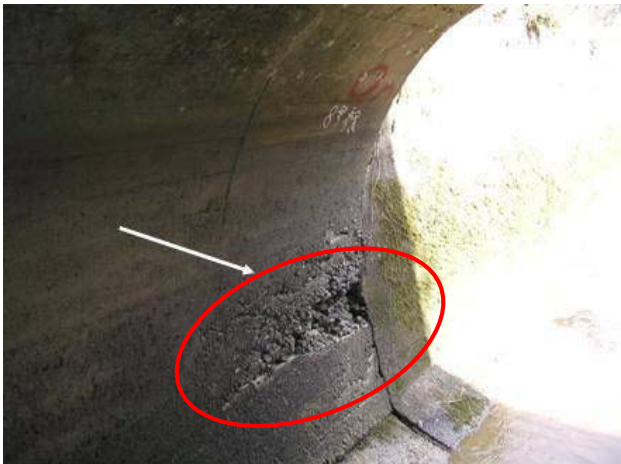
| 変状の種類 | 名 称 | 発 生 原 因 |
|---|---|---|
| 初期欠陥 | 豆板<br>(ジャンカ) | 打設時の締固め不良<br>高位部からのコンクリート落下打設 |

| 模 式 図 | | 写 真 |
|---|---|---|
| 変状の特徴 | <ul style="list-style-type: none"> <li>・粗骨材の部分的な露出。</li> <li>・ハンマーなどで打撃を加えると粗骨材分がパラパラと剥離する。</li> </ul> | |

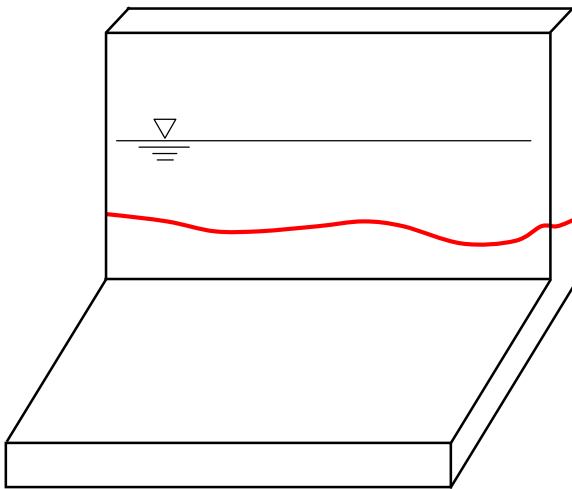
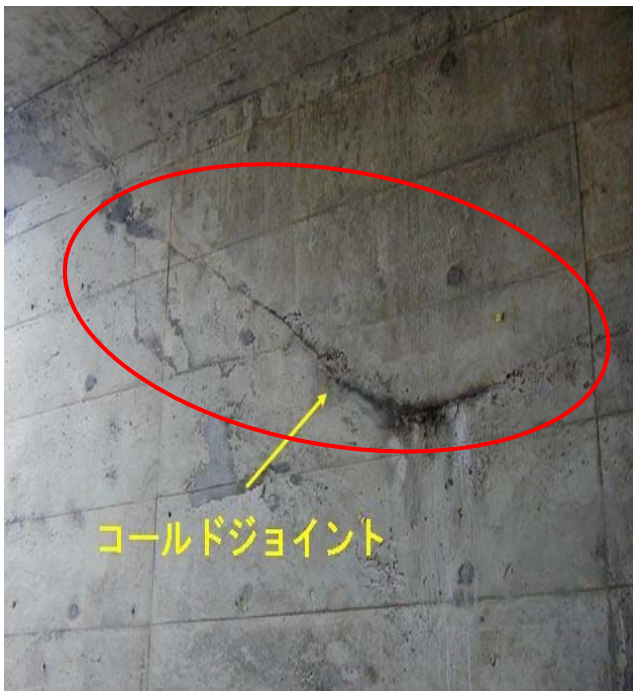
| 変状の種類 | 名 称 | 発 生 原 因 |
|---|---|---|
| 初期欠陥 | コールドジョイント | コンクリート打重ね時間の超過 |

| 模 式 図 | | 写 真 | |
|---|---|---|--|
| 変状の特徴 | <ul style="list-style-type: none"><li>・ 打重ね部の不連続化。</li><li>・ 打重ね面の骨材露出。</li></ul> | | |

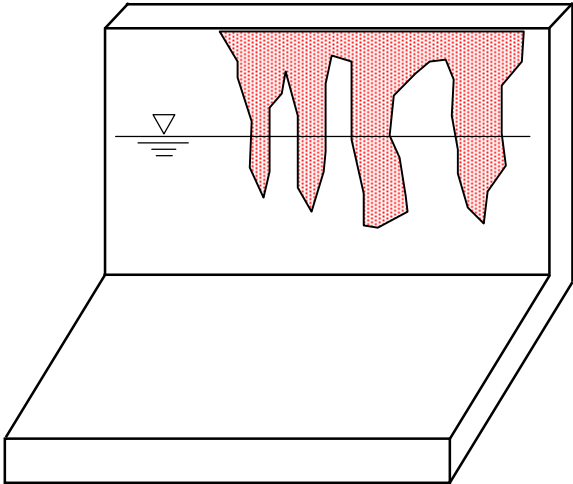
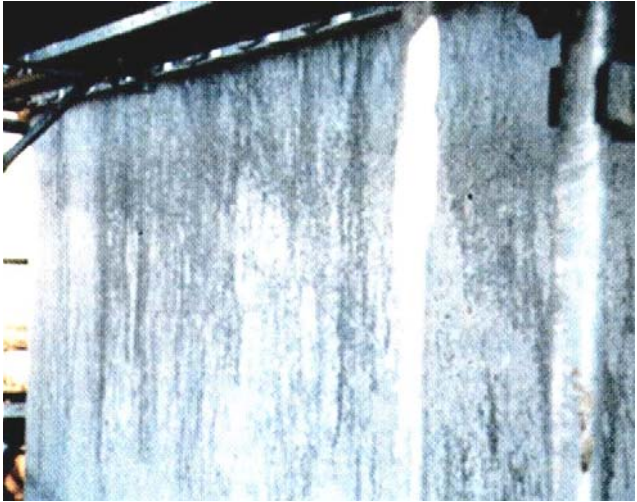
| 変状の種類 | 名 称 | 発 生 原 因 |
|---|---|---|
| 初期欠陥 | 砂すじ | コンクリート中の水分過多 |

| 模 式 図 | | 写 真 |
|---|---|---|
| 変状の特徴 | ・コンクリート表面に細骨材が縞状に露出する。 | |

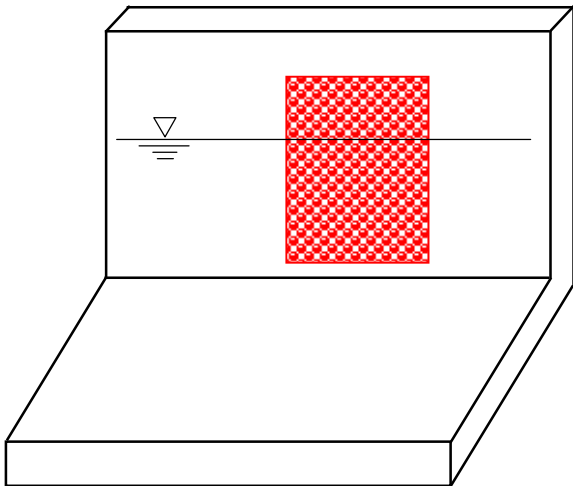
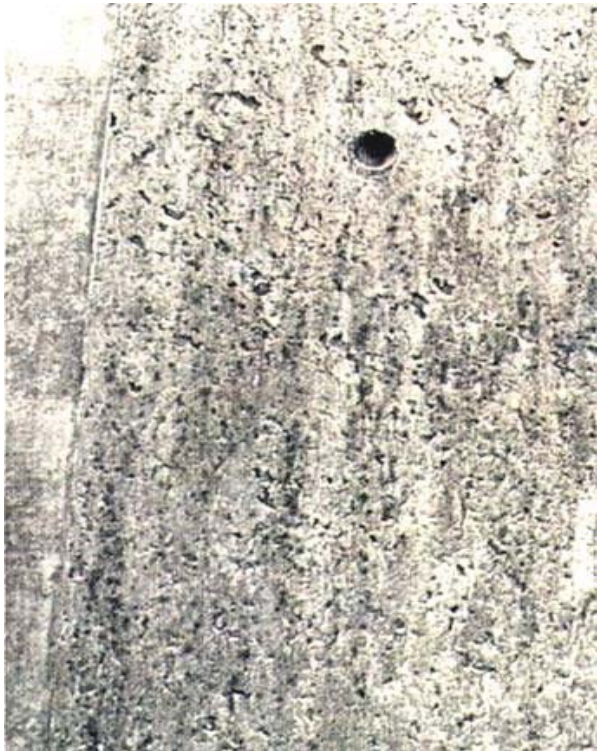
| 変状の種類 | 名 称 | 発 生 因 子 |
|---|---|---|
| 初期欠陥 | 表面気泡 | コンクリート中の空気（気泡） |

| 模 式 図 | | 写 真 |
|---|---|---|
| 変状の特徴 | ・ コンクリート表面にあばた状のくぼみが発生する。 | |

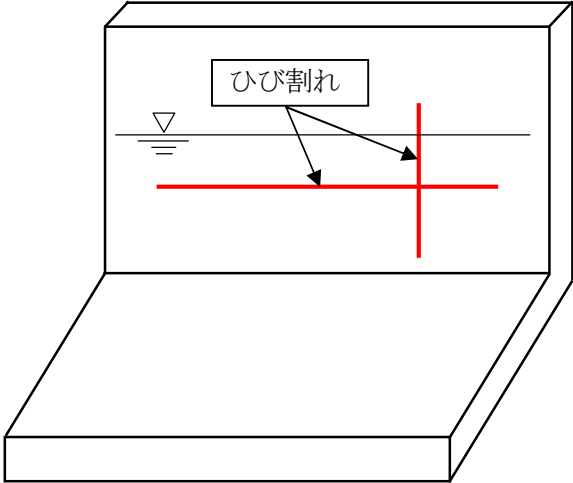
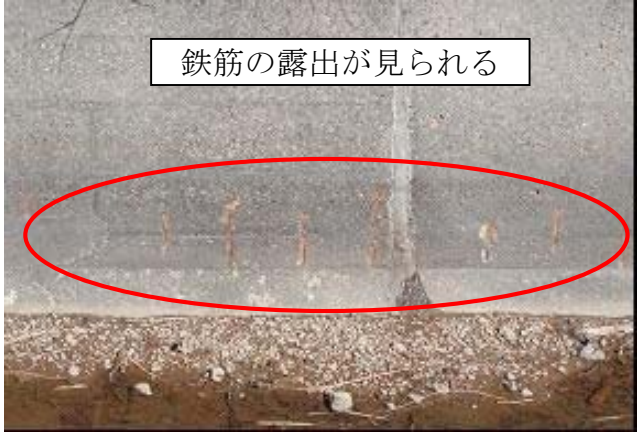
| 変状の種類 | 名 称 | 発 生 因 子 |
|---|---|---|
| 劣 化 | 中性化 | (空気中の) 二酸化炭素 |

| 模 式 図 | | 写 真 |
|---|---|---|
| 変状の特徴 | <ul style="list-style-type: none"> <li>・鋼材（鉄筋）に沿ってひび割れが進展する。</li> <li>・鉄筋の錆汁をとまなう場合がある。</li> <li>・鉄筋腐食にとまなう膨張圧によりかぶりコンクリートがはく離、はく落する。</li> </ul> | |

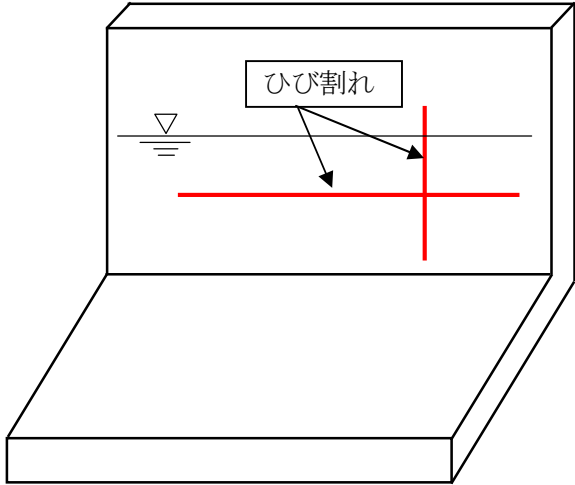
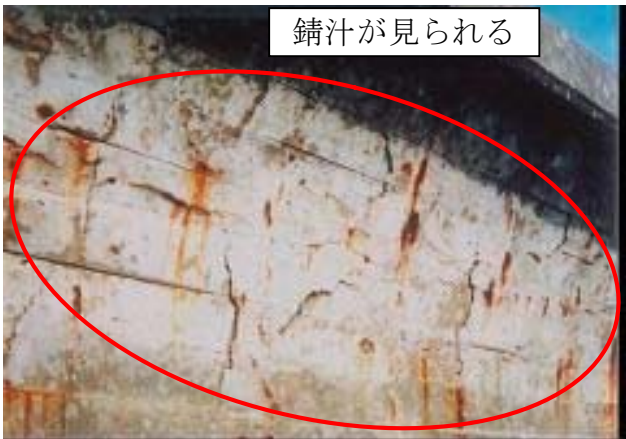
| 変状の種類 | 名 称 | 発 生 因 子 |
|---|---|---|
| 劣 化 | 塩害 | 飛来する塩水、融雪剤や骨材などに含まれていた塩化物イオン |

| 模 式 図 | | 写 真 |
|---|---|---|
| 変状の特徴 | <ul style="list-style-type: none"> <li>・ 鋼材（鉄筋）に沿ってひび割れが進展する。</li> <li>・ 鉄筋の錆汁をともなう場合がある。</li> <li>・ 鉄筋腐食にともなう膨張圧によりかぶりコンクリートがはく離、はく落する。</li> </ul> | |

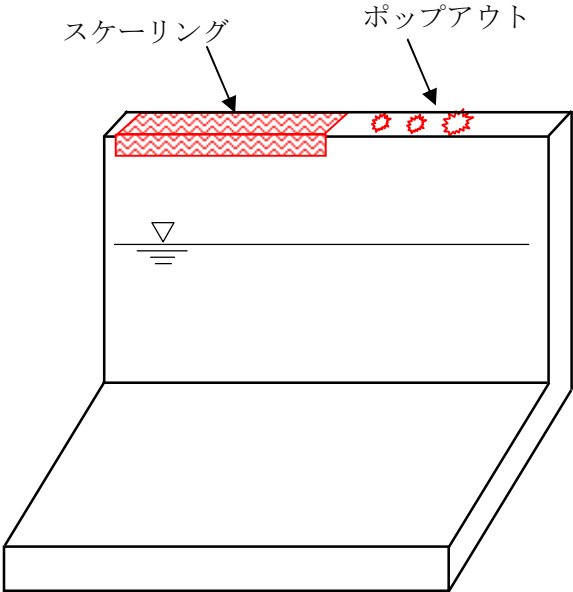
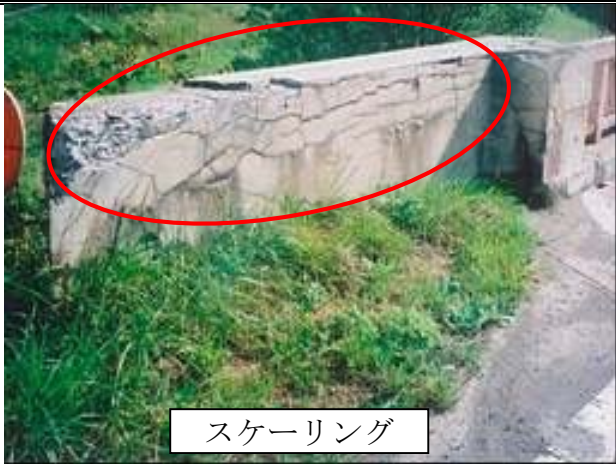
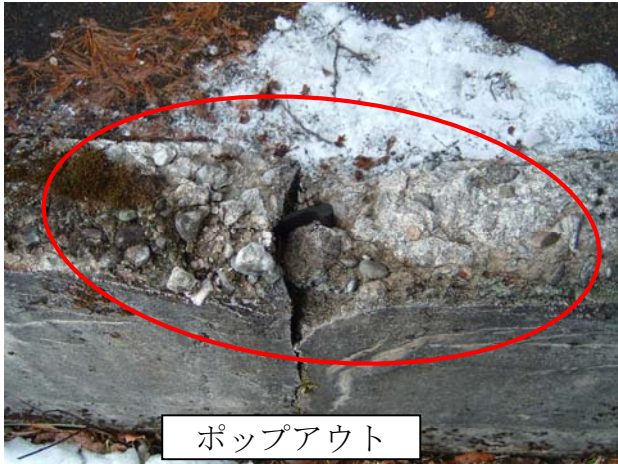
| 変状の種類 | 名 称 | 発 生 因 子 |
|---|---|---|
| 劣 化 | 凍害 | コンクリート中の水分<br>気温・日照 |

| 模 式 図 | | 写 真 |
|---|---|---|
| <p>スケーリング</p> <p>ポップアウト</p> <p>日中、日の当たる面（水路壁天端、ゲート操作台角部など）に起こりやすい。</p> | | <p>スケーリング</p> <p>ポップアウト</p> |
| 変状の特徴 | <ul style="list-style-type: none"> <li>・うろこ状の微細なひび割れと表面はく離（スケーリング）</li> <li>・骨材がはじけて円錐状のはく離（ポップアウト）</li> </ul> | |

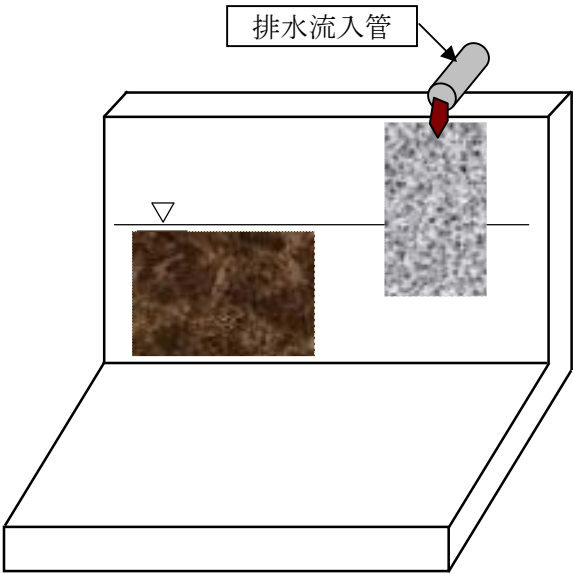
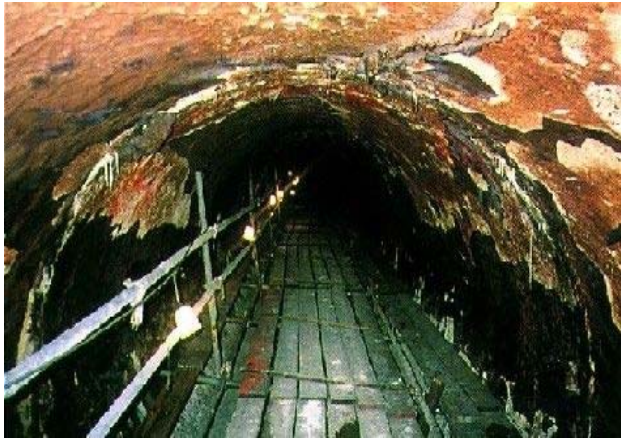
| 変状の種類 | 名 称 | 発 生 因 子 |
|---|---|---|
| 劣 化 | 化学的<br>侵食 | 温泉水や下水に含まれる酸性物質、硫酸イオン |

| 模 式 図 | | 写 真 |
|---|---|---|
| 変状の特徴 | <ul style="list-style-type: none"> <li>・コンクリート表面が溶けてボロボロになる。</li> <li>・変色をともなう場合が多い。</li> </ul> | |

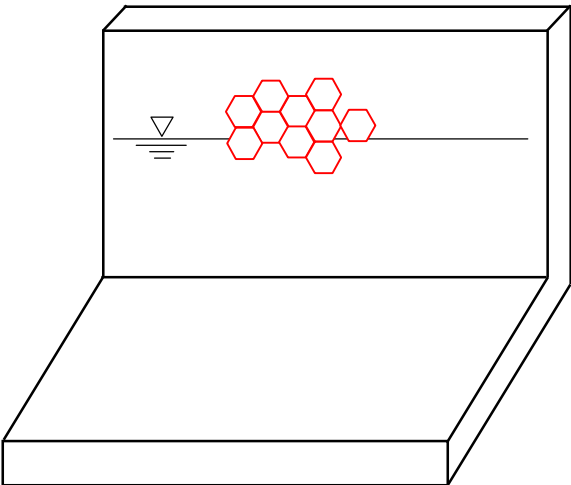
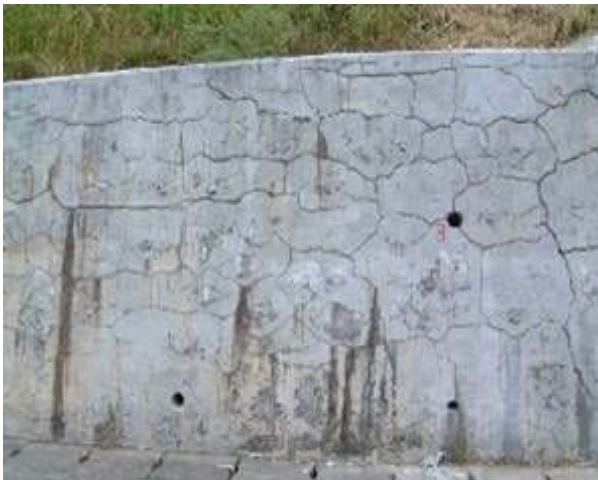
| 変状の種類 | 名 称 | 発 生 因 子 |
|---|---|---|
| 劣 化 | アルカリ<br>シリカ反応 | コンクリート中のアルカリ分<br>コンクリート骨材のシリカ（けい素）鉱物<br>水 |

| 模 式 図 | | 写 真 |
|---|---|---|
| <p>1989 年（平成元年）には骨材中のシリカ分の含有量を制限するなどの抑制対策が JIS A 5308 に明記されている。</p> | | |
| 変状の特徴 | <ul style="list-style-type: none"> <li>・面では網目状、亀甲状のひび割れが発生。</li> <li>・柱、梁などでは鉄筋に沿って軸方向にひび割れが発生。</li> <li>・白色の溶析物をともなう場合が多い。</li> </ul> | |

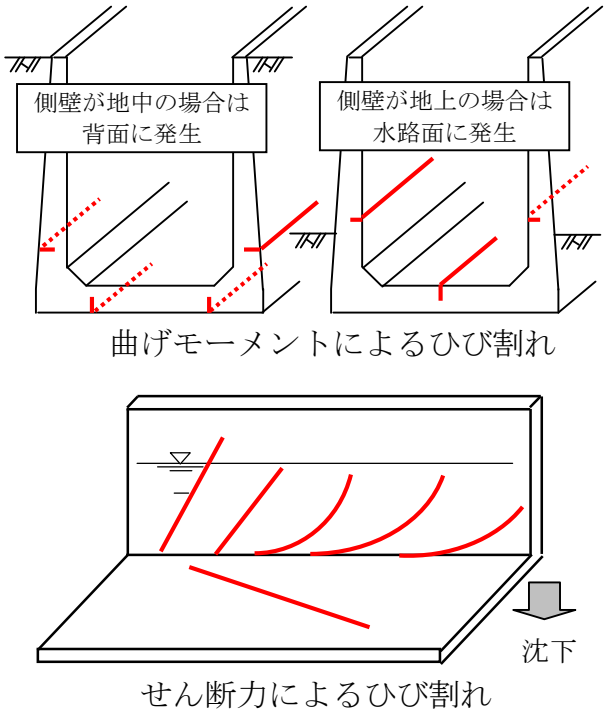
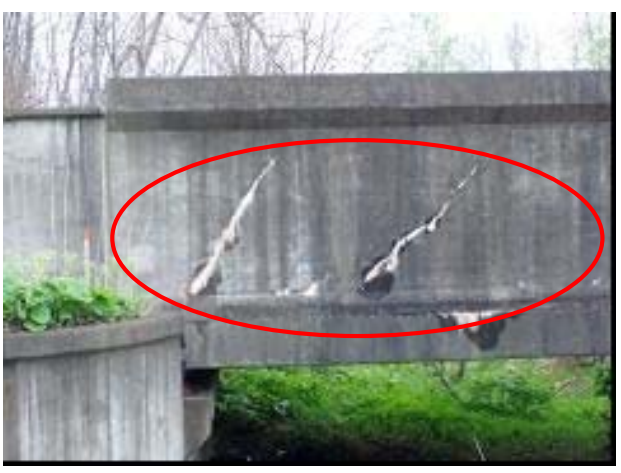
| 変状の種類 | 名 称 | 発 生 原 因 |
|---|---|---|
| 損 傷 | ひび割れ | 曲げモーメント・せん断力 |

| 模 式 図 | | 写 真 |
|---|---|---|
| <p>側壁が地中の場合は背面に発生</p> <p>側壁が地上の場合は水路面に発生</p> <p>曲げモーメントによるひび割れ</p> <p>せん断力によるひび割れ</p> <p>沈下</p> | | |
| 変状の特徴 | <p>【曲げモーメントによるひび割れ】</p> <ul style="list-style-type: none"> <li>・水路軸方向にある程度の長さをもって発生する。</li> <li>・変形を伴う場合が多い。</li> </ul> <p>【せん断力によるひび割れ】</p> <ul style="list-style-type: none"> <li>・底版から側壁にわたり発生し、底版では、ほぼ対角線に等しい方向に発生する。</li> <li>・沈下を伴う場合が多く、沈下が大きい方のひび割れが傾斜する。</li> </ul> | |

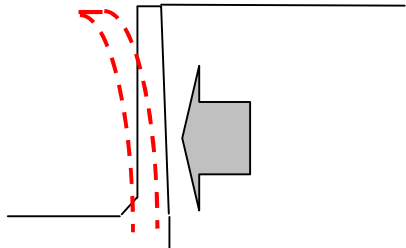
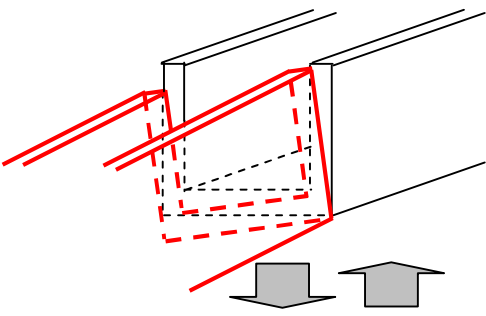
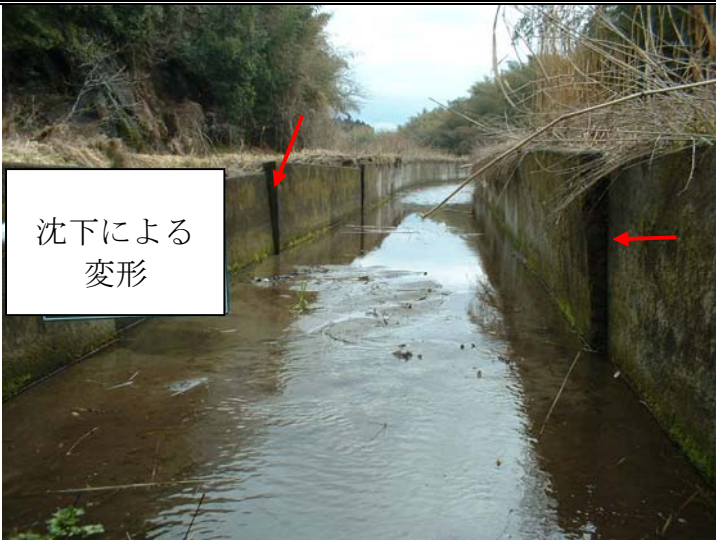
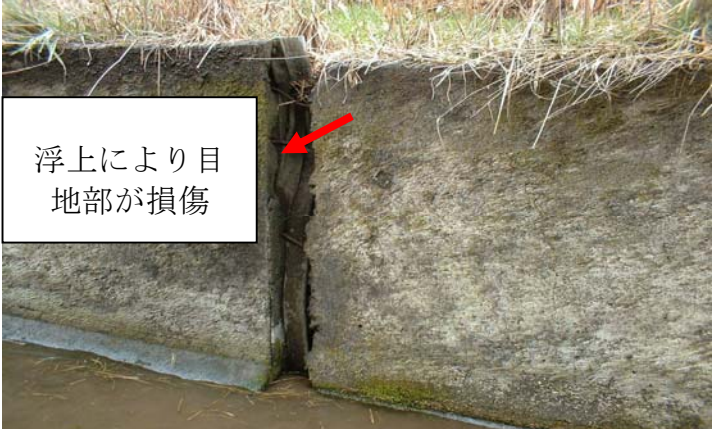
| 変状の種類 | 名 称 | 発 生 原 因 |
|---|---|---|
| 損 傷 | たわみ・変形・沈下 | 外力（土圧、浮力、増加荷重）<br>地耐力、支持力不足 |

| 模 式 図 | 写 真 |
|---|---|
| <p>外力の増加によるたわみ</p> <p>沈下・浮上による変形</p> | <p>沈下による変形</p> <p>浮上により目地部が損傷</p> |
| 変状の特徴 | <ul style="list-style-type: none"> <li>・大きな損傷（目地部の破壊など）となり目視で確認可能</li> <li>・曲げモーメント・せん断力による変状と同様のひび割れが発生</li> <li>・止水板の損傷</li> </ul> |

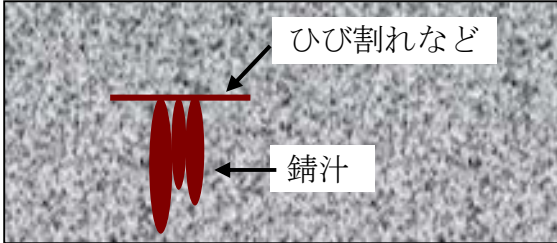
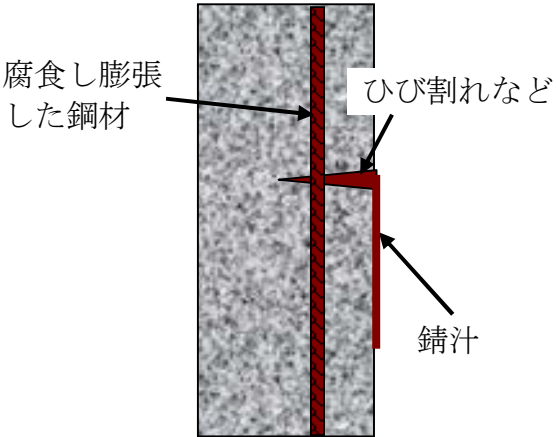
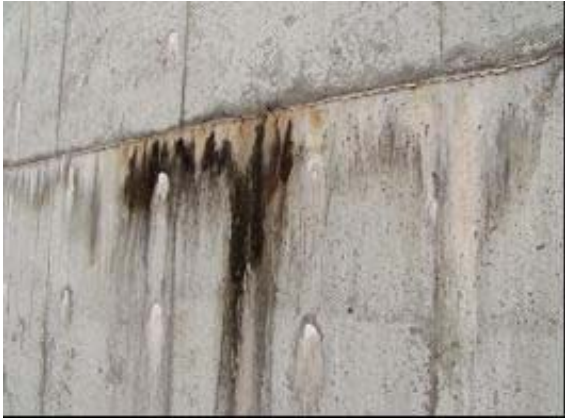
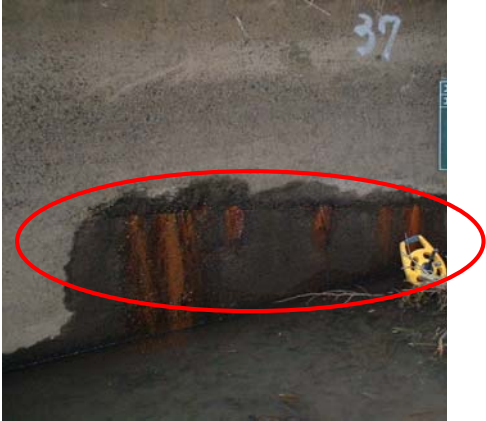
| 変状の種類 | 名 称 | 発 生 原 因 |
|---|---|---|
| 二次的変状 | 錆 汁 | 初期欠陥、劣化による鋼材の腐食 |

| 模 式 図 | | 写 真 |
|---|---|---|
| <p>正 面 図</p> <p>断面図</p> | | |
| 変状の特徴 | ・ ひび割れ部などからの茶褐色の析出物 | |

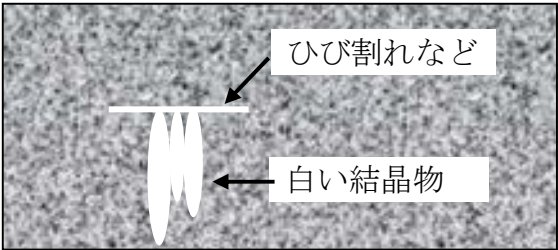
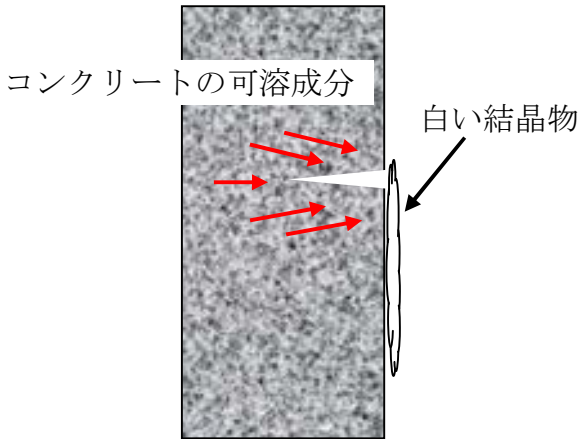
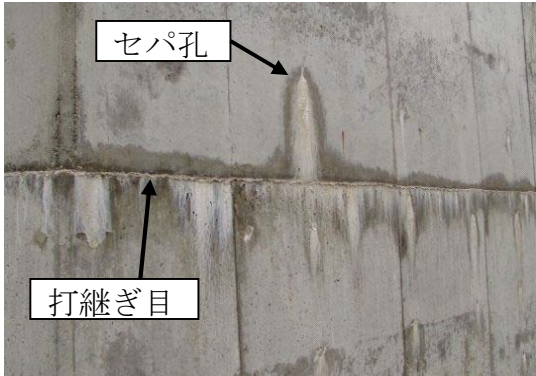
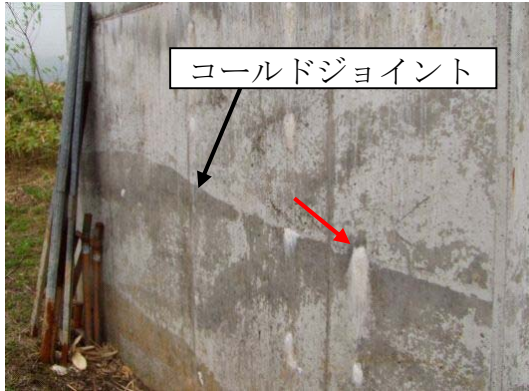
| 変状の種類 | 名 称 | 発 生 原 因 |
|---|---|---|
| 二次的変状 | エフロレッセンス | コンクリートの可溶成分が表面に移動し、空気中の炭酸ガスの吸収などにより、白い結晶物析出する。 |

| 模 式 図 | | 写 真 |
|---|---|---|
| <p>正面図</p> <p>断面図</p> | | |
| 変状の特徴 | <ul style="list-style-type: none"> <li>・コンクリート表面に白色の結晶（析出）物</li> </ul> | |

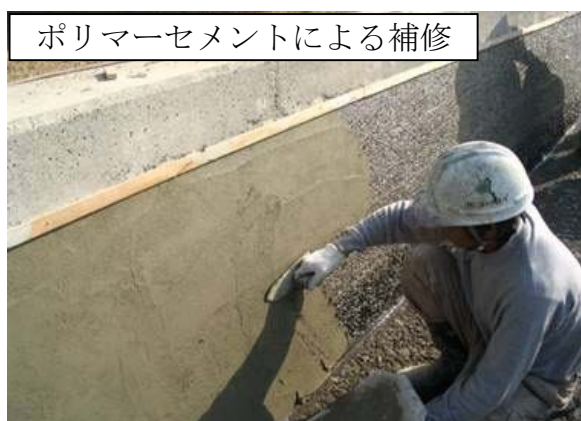
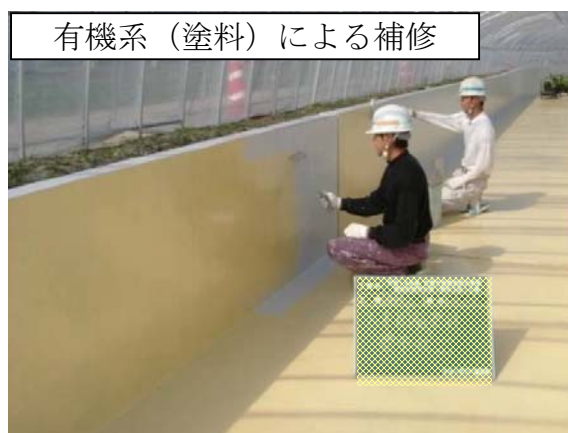
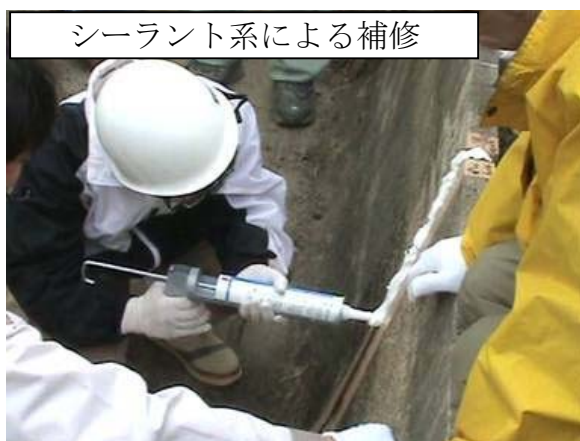
図 5-1 補修材料別施工例

簡易補修材料は、その性質や適用する現地条件により発揮される性能が大きく影響される。したがって材料の性質（例えば曲げ強さや付着性など）を十分把握し、現地状況、（例えばひび割れの状況、施工面の乾湿状況など）に応じた材料の選定を行う。

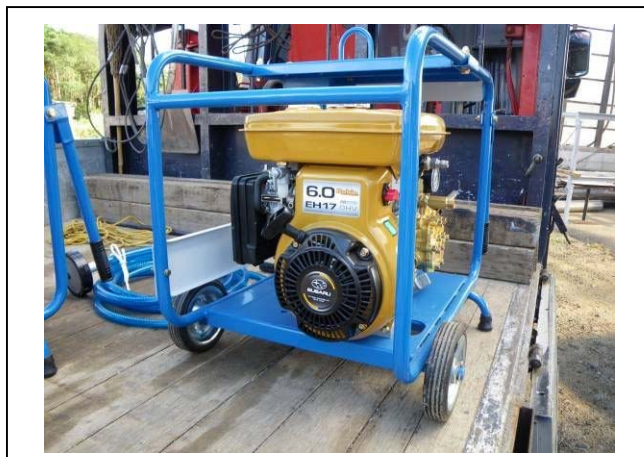
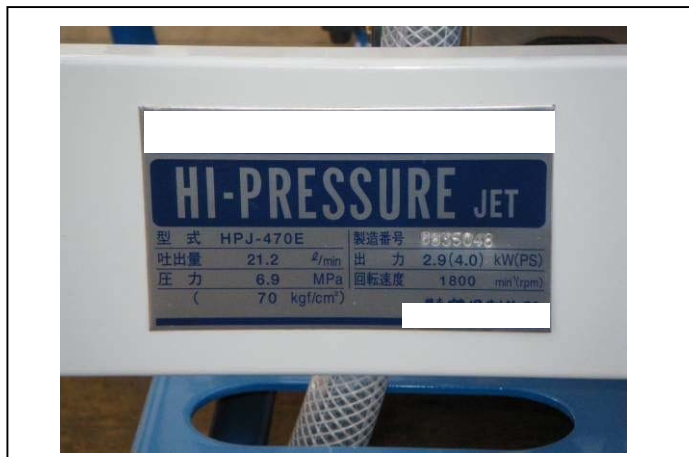
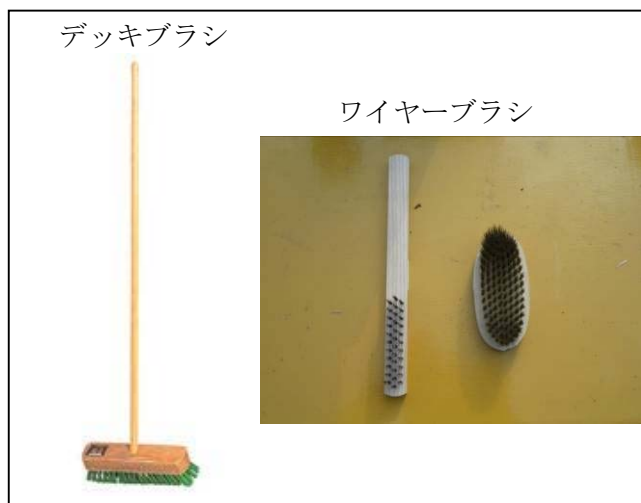
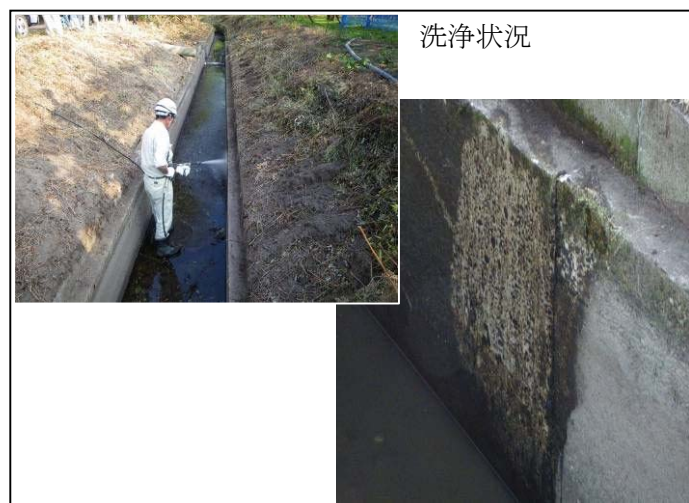
図 6.1-1 動力噴霧機など下地処理の一例

本手引きで取り扱う簡易補修工法は、全ての工法において高圧水洗浄（動力噴霧機 圧力 5.0～15MPa 程度）などにより下地処理を行う。

下地処理は、補修性能に大きく影響するため入念に実施する。

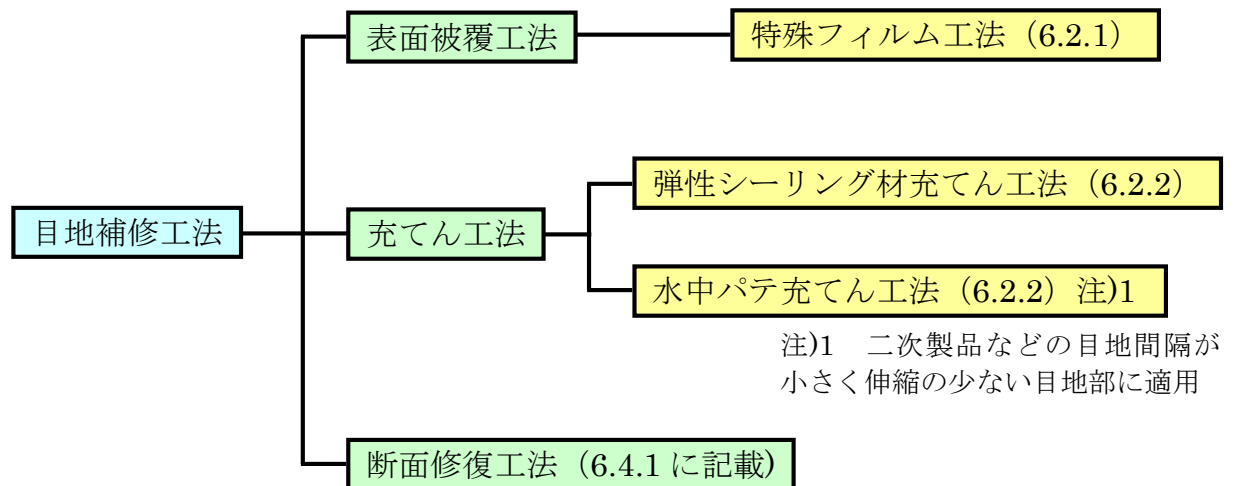
図 6.2-1 簡易補修における目地補修工法

簡易補修における目地補修工法は、一般的に図 6.2-1 に示すように分類される。

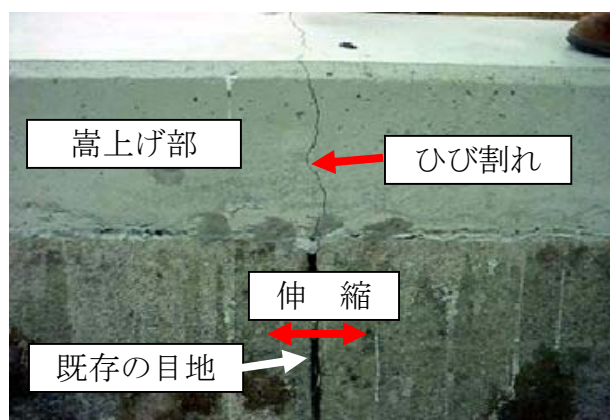
既存の目地位置を無視して嵩上げコンクリートを打設したため、気温変化による目地の伸縮により、嵩上げ部にひび割れが生じている。  
嵩上げ部にも既設目地と同位置に目地を設ける必要がある。

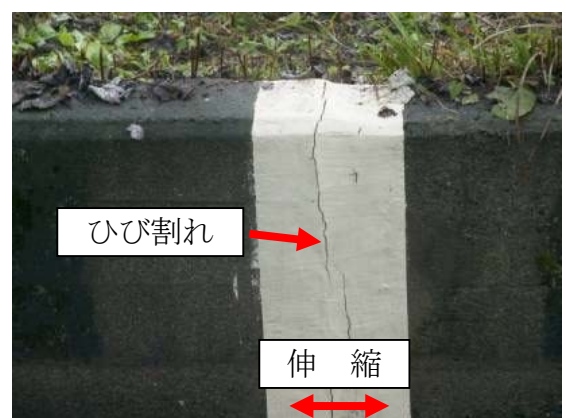
図 6.2-2 目地補修の良くない例

目地の伸縮に表面被覆材が追従できず、ひび割れが生じている。  
伸縮性のある被覆材の選定が必要である。

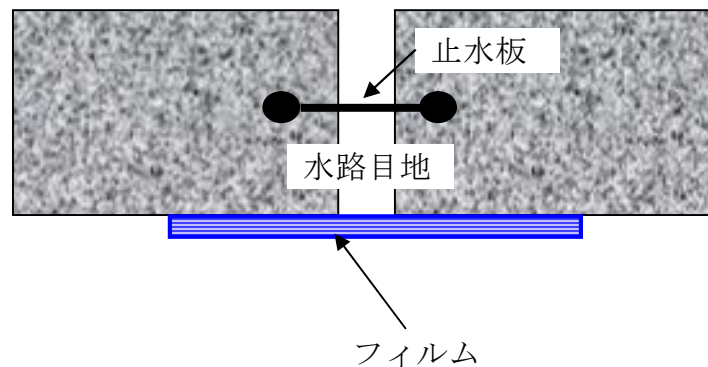
図 6.2.1-1 表面被覆工法（目地補修）概要図（上から見た図）

施工は非常に簡単であるが、目地幅が1cm以上の場合や伸縮量が5mm以上ある場合には、目地充てん工法を(6.2.2に記載)を適用する。

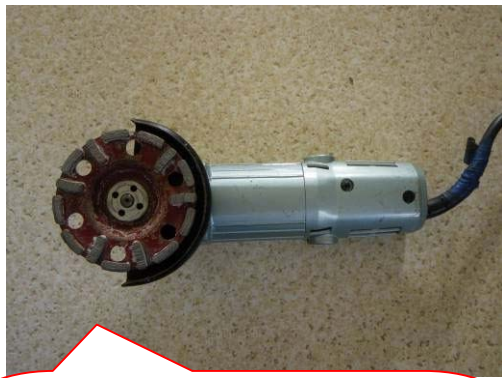
ディスクグラインダー

研削といしの取替え又は取替え時の試運転の業務には、講習修了証を保有する者が行う。  
また、実作業も講習修了証を保有する者が行うことが望ましい。  
詳細は (3) 留意点参照。

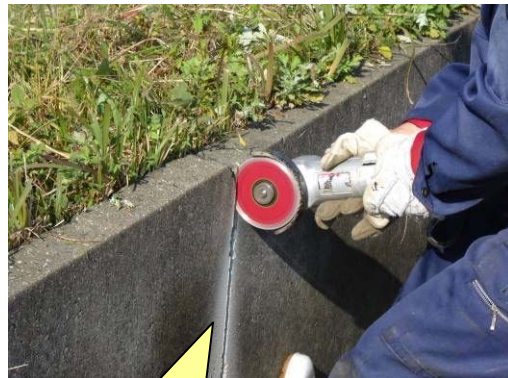
除去状況

確実に除去することがポイント

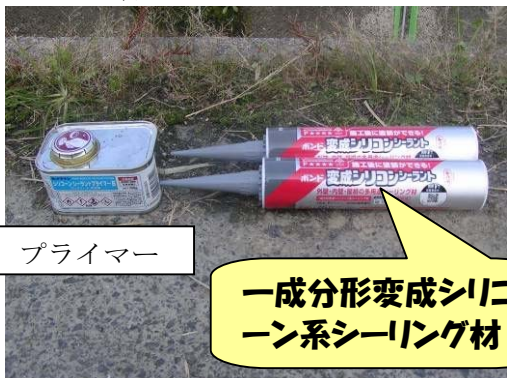
シーリング材など

プライマー

一成分形変成シリコン系シーリング材

弾性シーリング材は、「ウレタン系」、「シリコン系」、「変成シリコン系」などがあるが、重ね塗りが可能な  
「変成シリコン系」  
が使い勝手がよい。
