# 簡易な水路補修の手引き

平成 22 年 11 月

みどり  
全国水土里ネット

(全国土地改良事業団体連合会)

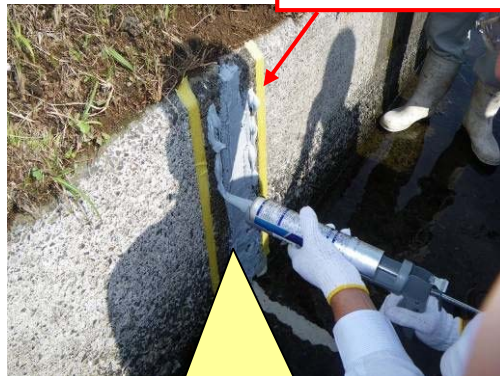
塗布・充てん状況

マスキングテープ

塗布面が乾燥していること  
マスキングテープは充てん完了後直ちにはがす

- ② 古い目地材、接着剤、コンクリートの劣化部は、確実に除去する。
- ③ 貼り付け面が乾燥していることを確認する。
- ④ 特殊フィルム工法は、仕上げの美観向上のため、マスキングテープを使用すると良い。マスキングテープは、充てん終了後直ちにはがすこと。
- ⑤ 特殊フィルム工法は、接着剤を指で触って付着しないことが確認できた場合は、通水をして良い。

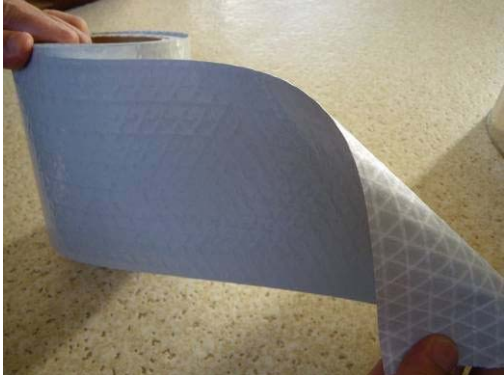
フィルム材

貼付状況

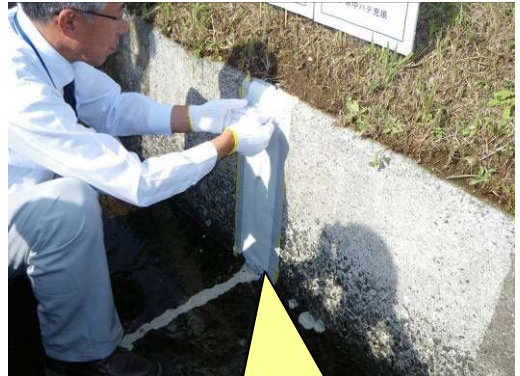
貼り付け面が乾燥していること

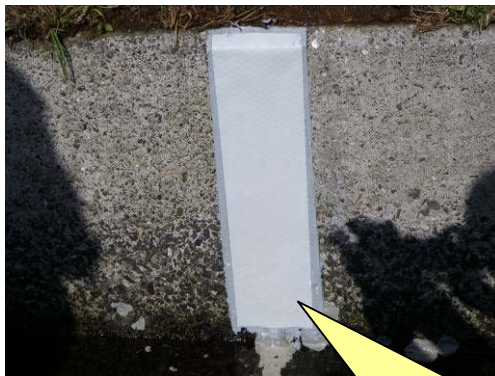
完了

接着剤を指で触って付着しないことを確認後通水する

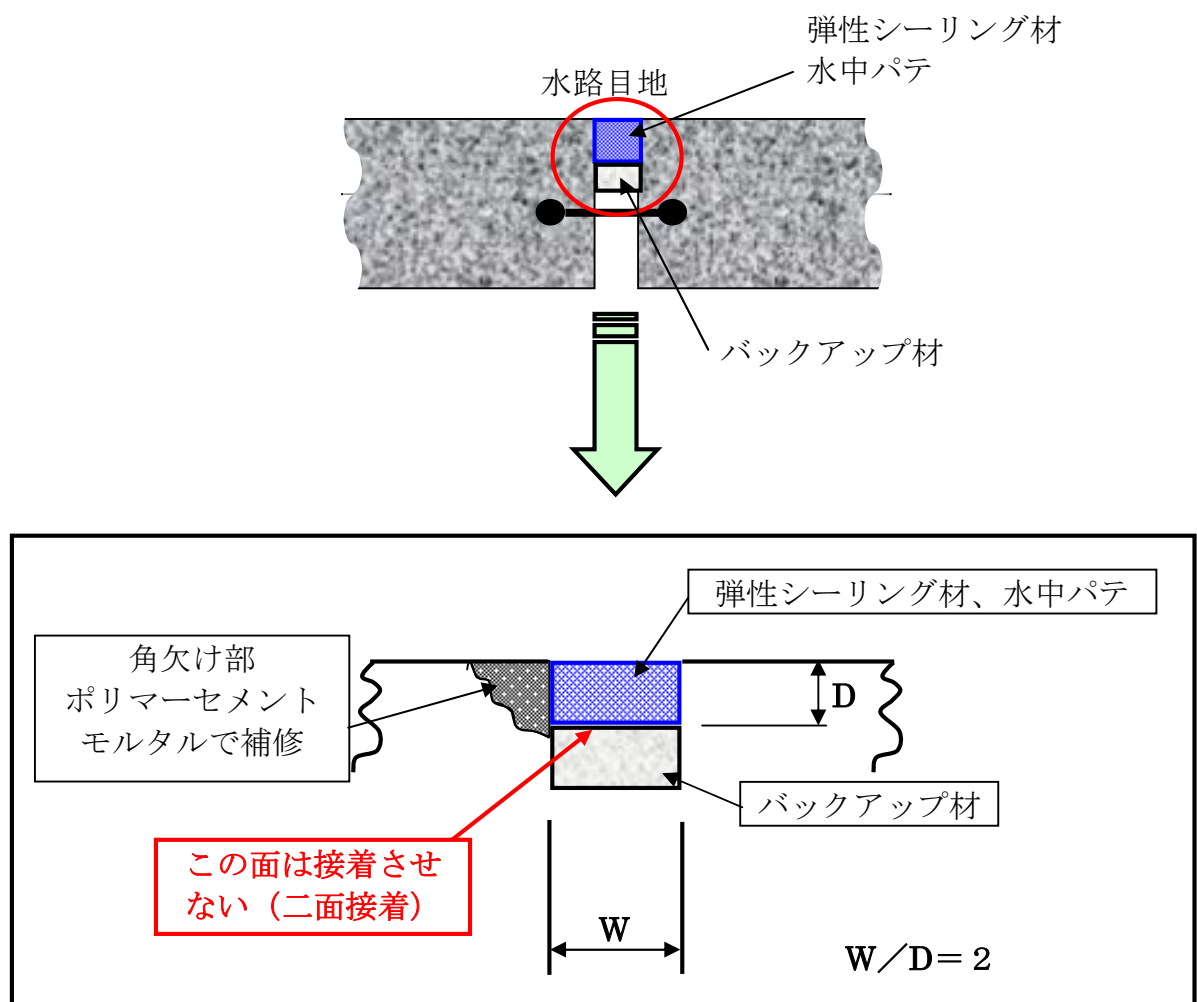
図 6.2.2-1 充てん工法（目地補修）概要図（上から見た図）

水中パテは、硬質で伸縮性が少ないため、二次製品などの目地間隔が小さく伸縮量の小さい目地に適用する。

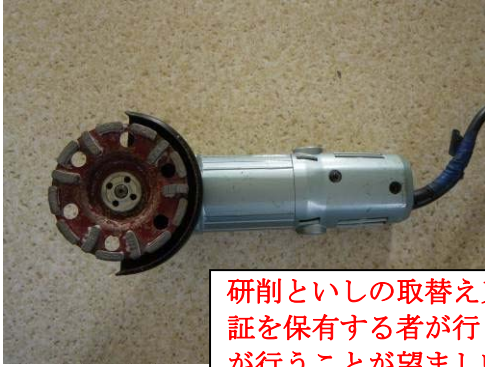
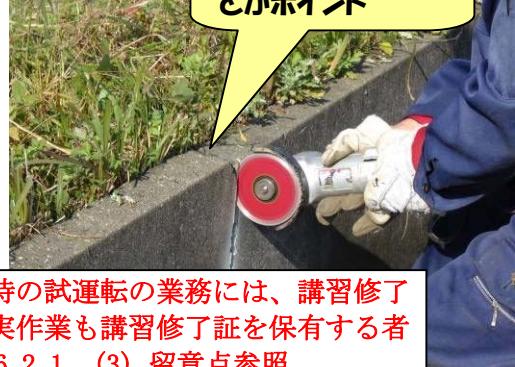
ディスクグラインダー

除去状況

研削といしを取替え又は取替え時の試運転の業務には、講習修了証を保有する者が行う。また、実作業も講習修了証を保有する者が行うことが望ましい。詳細は6.2.1 (3) 留意点参照。

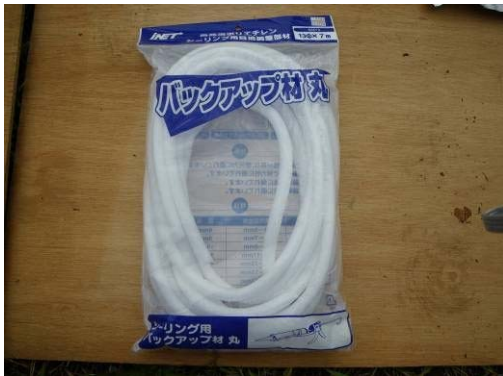
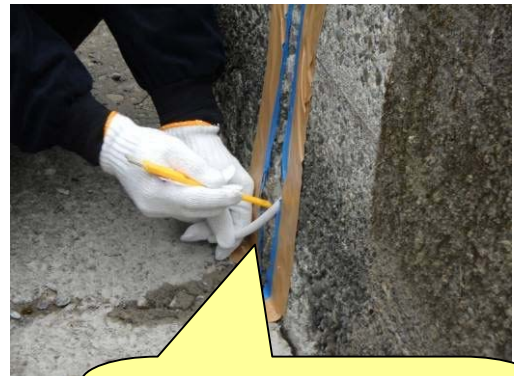
バックアップ材

設置状況

充てん材が断面方向に奥深く入る場合には、バックアップ材を用いる。

- ① 古い目地材、接着剤、コンクリートの劣化部は、確実に除去する。
- ② 充てん材が断面方向に奥深く入る場合には、バックアップ材を用いる。
- ③ 弾性シーリング材を使用する場合は、下地が乾燥していることを確認する。
- ④ 仕上げの美観向上のため、マスキングテープを使用すると良い。マスキングテープは、シーリング材充てん終了後直ちにはがすこと。
- ⑤ 施工後、補修材料を指で強く押しても指に付着しなければ通水可能。
- ⑥ 水中パテは十分に練り混ぜる。寒冷地では、湯を準備するとよい。

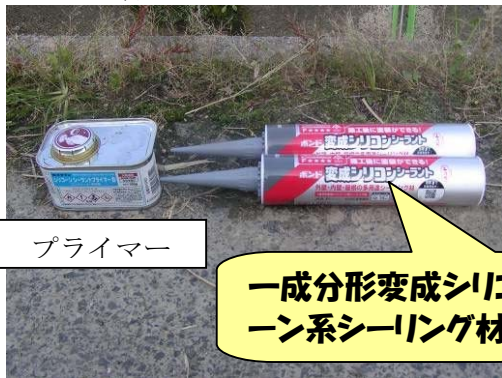
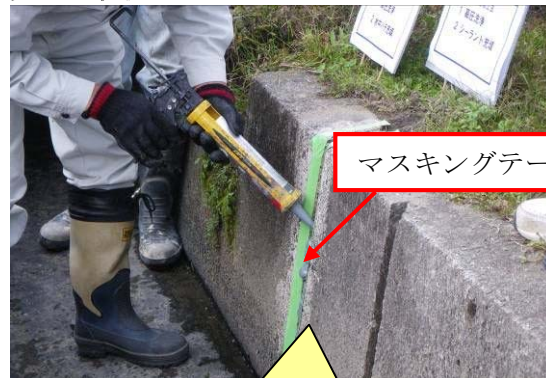
シーリング材など

### 充てん材施工 弾性シーリング材

プライマー

**一成分形変成シリコン系シーリング材**

充てん状況

マスキングテープ

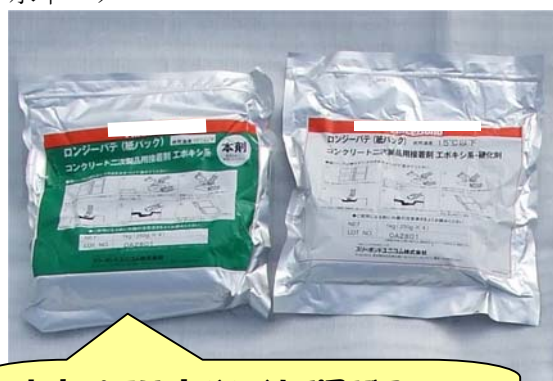
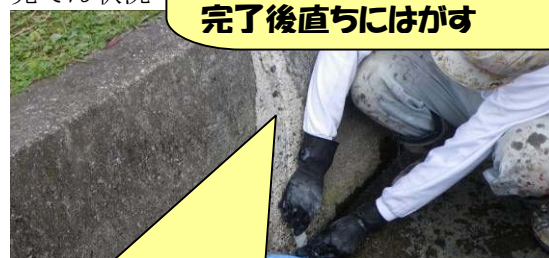
水中パテ

**水中パテは十分に練り混ぜる。寒冷地では、湯を準備するとよい。**

充てん状況

**塗布面が乾燥していること**

**マスキングテープは充てん完了後直ちにはがす**

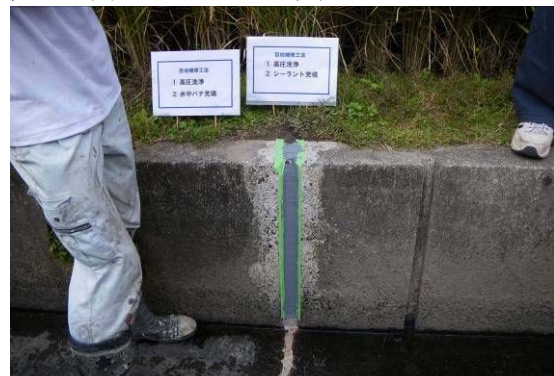
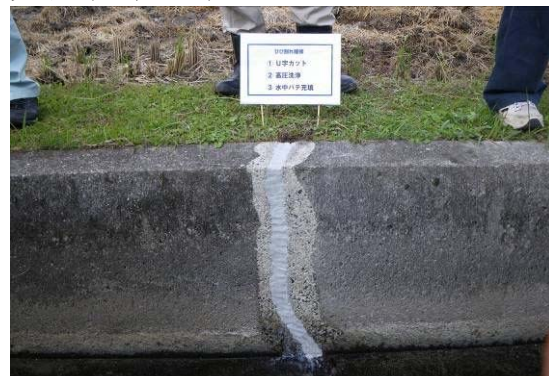
完了（弾性シーリング材）

完了（水中パテ）

**施工後、補修材料を指で強く押しても指に付着しなければ通水可能**

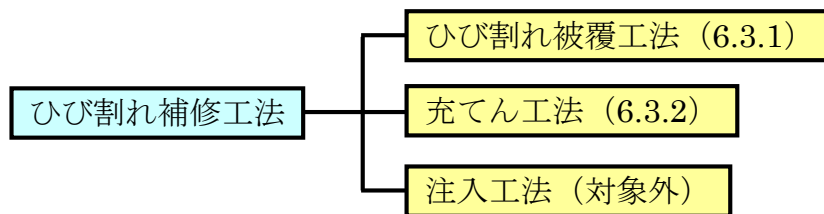
図 6.3-1 一般的なひび割れ補修工法

ひび割れ補修工法は、一般的に図 6.3-1 に示す 3 工法に分類されるが、簡易補修工においては、ひび割れ被覆工法と充てん工法を適用するものとする。

注入工法は、材料選定や施工に専門的な知識、技術が必要になる場合があるため簡易補修工法としては取り扱わない。

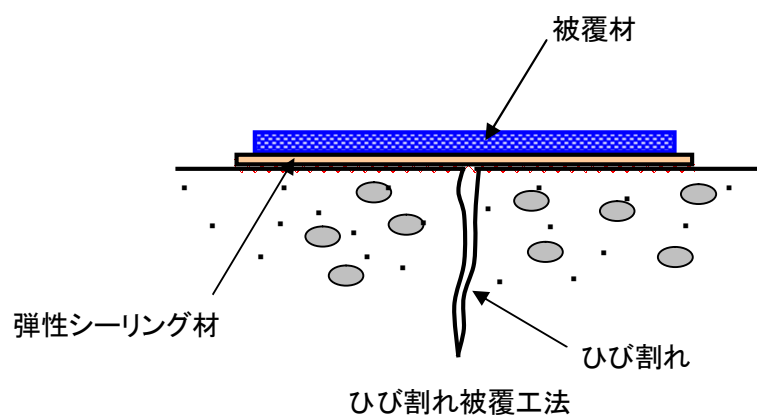
図 6.3.1-1 一般的なひび割れ被覆工法の概要図

一般的なひび割れ被覆工法は、図 6.3.1-1 に示すように、ひび割れ幅が 0.2mm 以下の微細なひび割れに適用するものである。しかし、農業用水路の場合、ひび割れ幅が 0.6mm 以上のものも補修対象<sup>\*1</sup>とするため、被覆材は、ひび割れ幅の変動に対し、より追従することが必要である。そのため、6.2.1 で紹介した特殊フィルムにより変状部を被覆する。

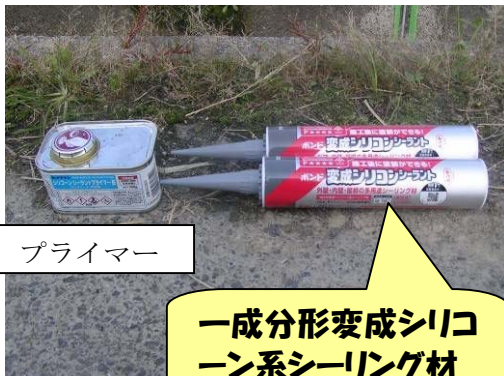
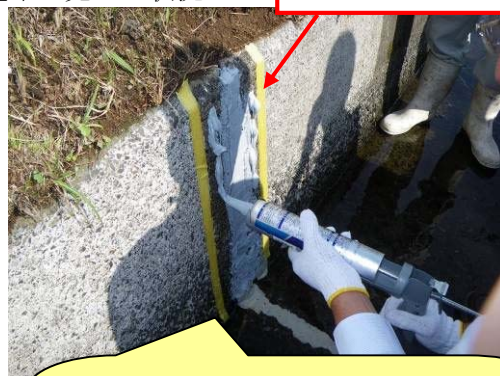
シーリング材など

接着剤塗布

塗布・充てん状況

マスキングテープ

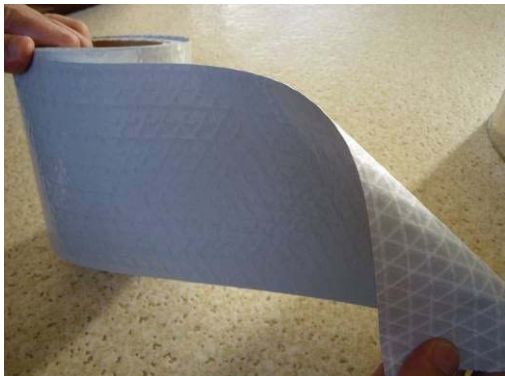
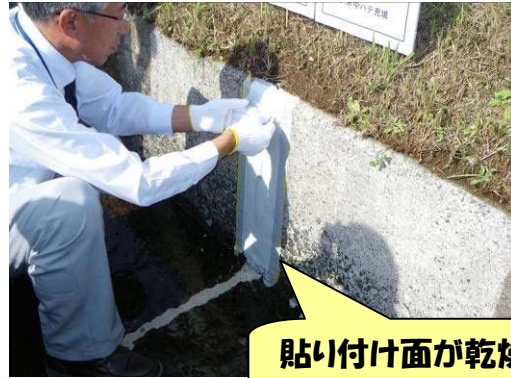
被覆材

被覆材被覆

作業状況

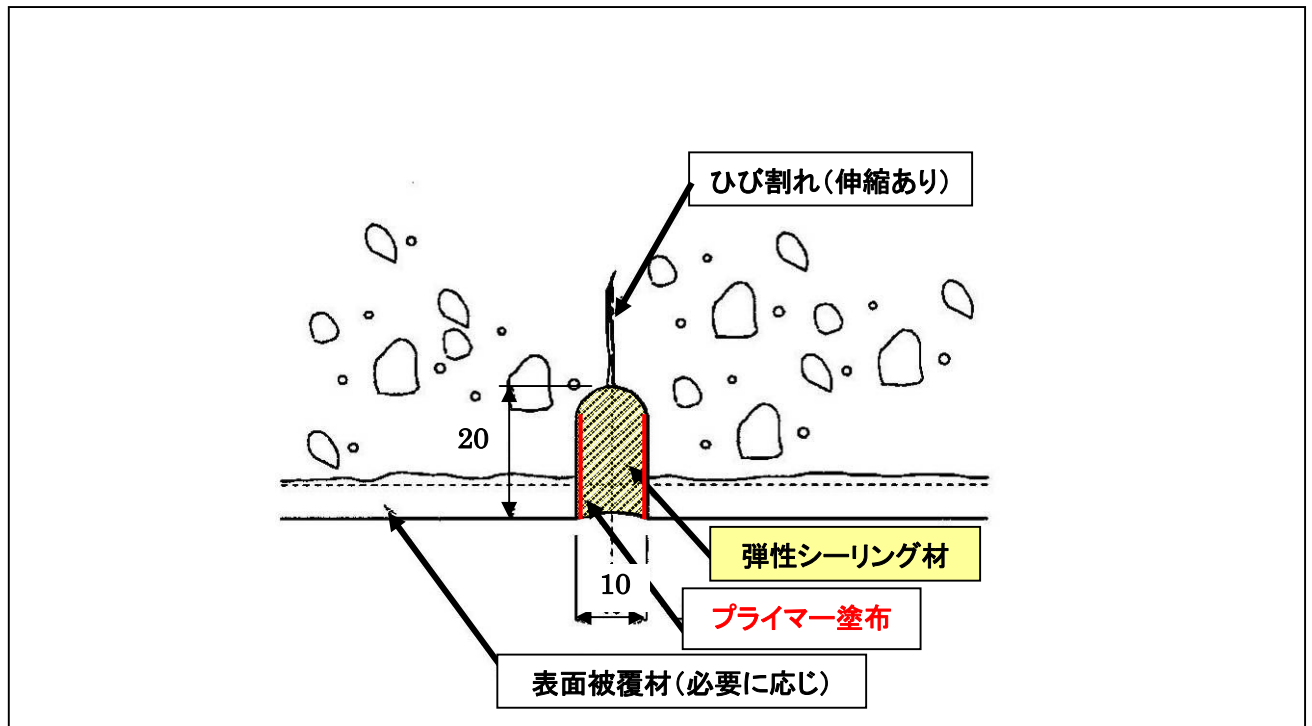
図 6.3.2-1 ひび割れ充てん工法概要図

一般的にはひび割れ幅が 0.5mm 程度以上の場合に適用される工法であるが、簡易補修においては 0.6mm 以上のひび割れについて、ひび割れを U 字または V 字にカットし、弾性シーリング材などを充てんする方法である。

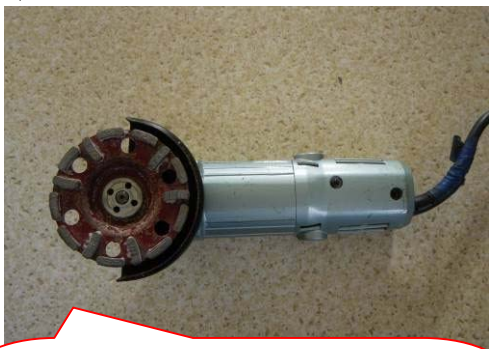
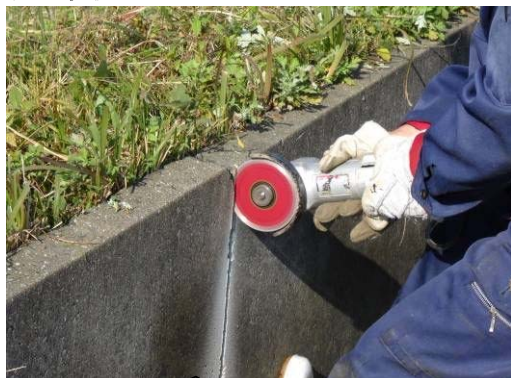
ディスクグラインダー

ひび割れ部リカット

研削といしを取替え又は取替え時の試運転の業務には、講習修了証を保有する者が行う。  
また、実作業も講習修了証を保有する者が行うことが望ましい。  
詳細は、6.2.1 (3) 留意点参照。

カット状況

ひび割れを挟んで幅 15~20cm 程度は水できれいに洗浄し細かな粉塵がコンクリート表面に付着していないことを確認する

- ① ディスクグラインダーで研削した面およびひび割れを挟んで幅 15～20cm 程度は水できれいに洗浄し細かな粉塵がコンクリート表面に付着していないことを確認する。
- ② 充てん作業は、水を用いて洗浄した場合は完全に乾いたことを確認後に行う。
- ③ 研削面が三面となる場合で、シーリング材の接着性を高めるためにプライマーを使用する場合は、シーリング材の伸縮が自由となるように、両サイドのみにプライマーを塗布する。
- ④ 施工後、補修材料を指で強く押しても指に付着しなければ通水可能。

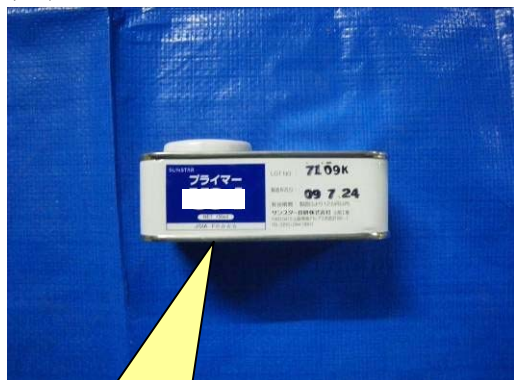
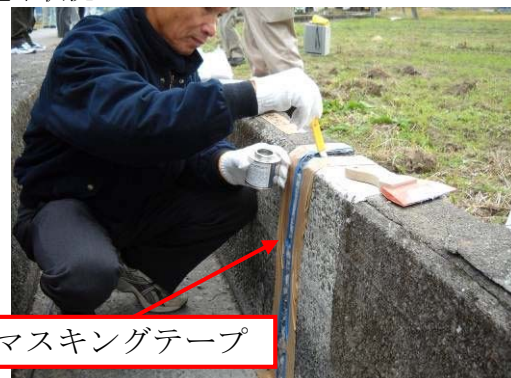
プライマー

プライマー塗布

プライマーを使用する場合は、シーリング材の伸縮が自由となるように、両サイドのみにプライマーを塗布する

塗布状況

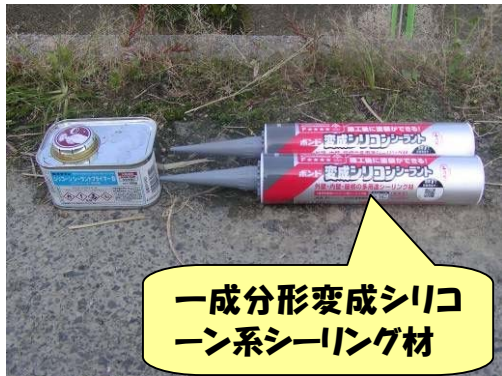
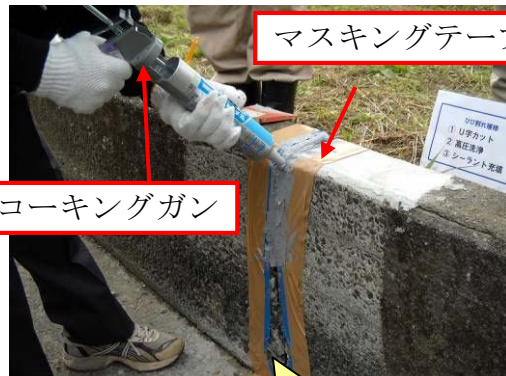
シーリング材

弾性シーリング材充てん

一成分形変成シリコン系シーリング材

充てん状況

コーキングガン

- ① 弾性シーリング材は、塗り重ねが可能な「**変成シリコーン系**」が使いやすい。
- ② 接着性が良く、ひび割れ等の伸縮に対して追従性の優れたものを選定する。
- ③ 耐久性に優れ、長期劣化の少ないものを選定する。

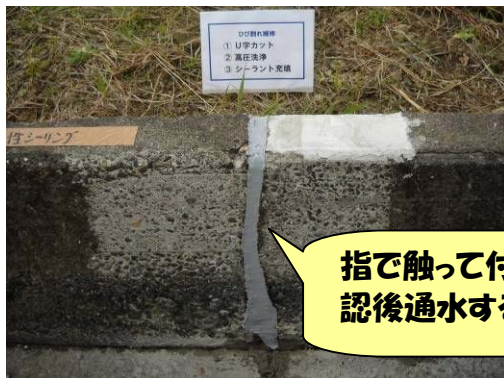
完了

シーリング材充てん後ゴムベラなどで均し、仕上げる。

指で触って付着しないことを確認後通水する

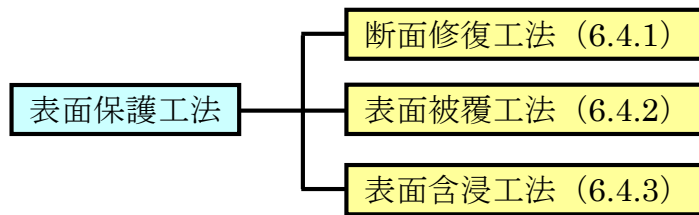
図 6.4-1 簡易補修における表面保護工法

簡易補修における表面保護工法は、図 6.4-1 に示す様に分類される。

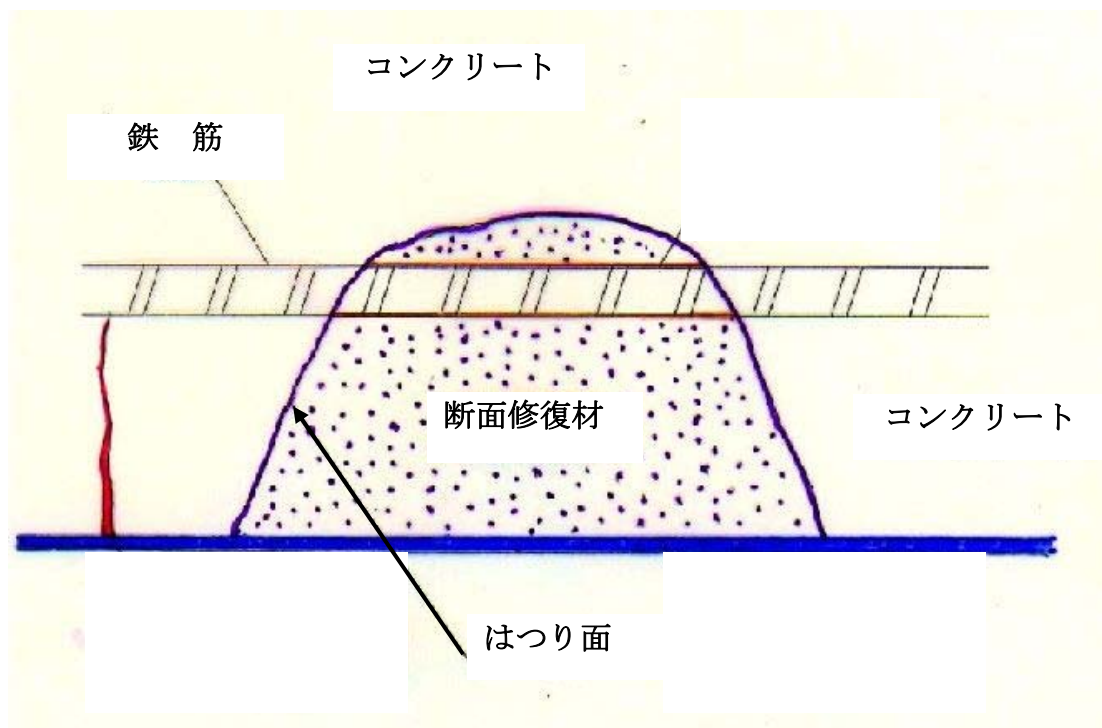
図 6.4.1-1 断面修復工法概要図

変状部分を清掃し、ポリマーセメント等の断面修復材を左官工法により充てんする工法である。ただし、錆汁が観察されるような場合は構造的な問題に波及する恐れがあるため、簡易補修においては、鉄筋の防錆処理を伴わない範囲を対象とする。

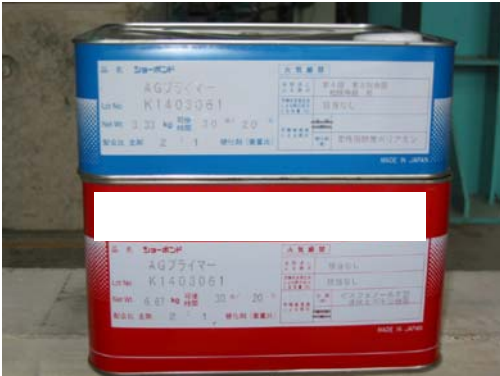
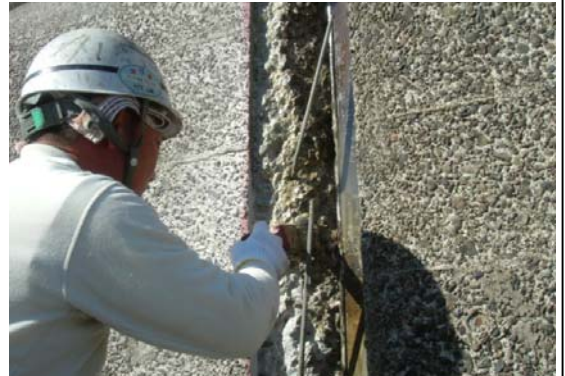
プライマー

プライマー塗布

塗布状況

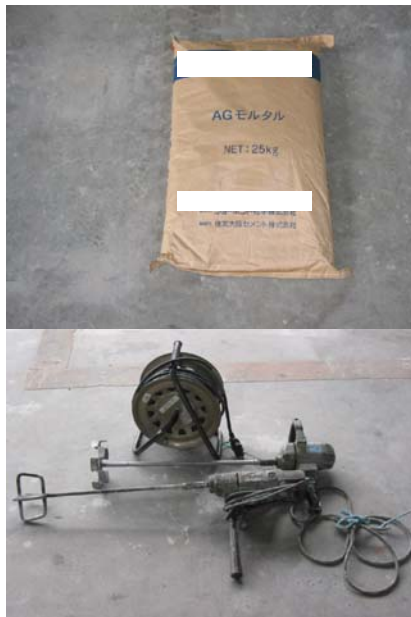
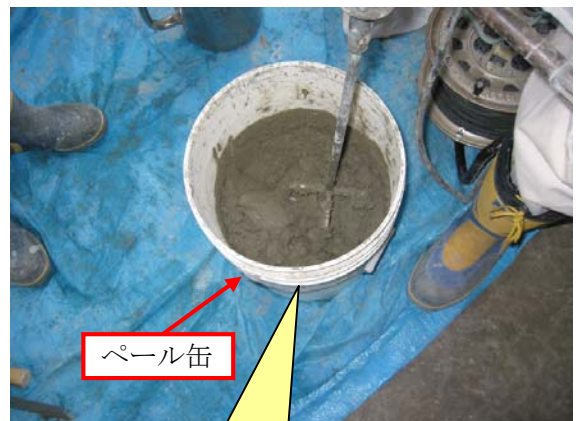
ポリマーセメントモルタル材と攪拌機

ポリマーセメントモルタル練り混ぜ

練り混ぜ状況

規定の混合比を厳守する。  
規定外のを混ぜない。  
十分に練る。

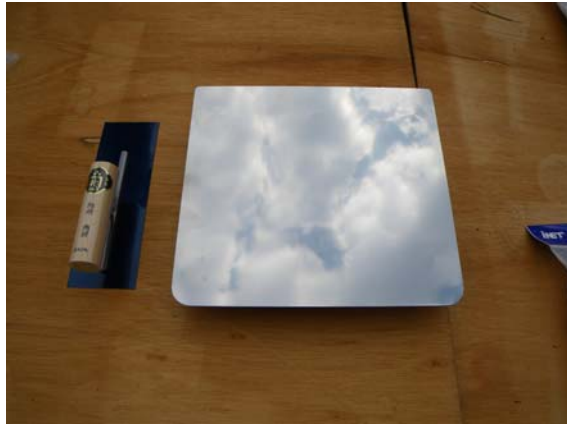
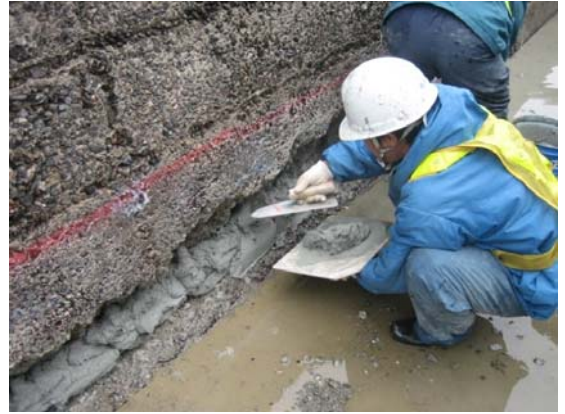
金コテ、コテ板

ポリマーセメントモルタル塗布

左官作業状況

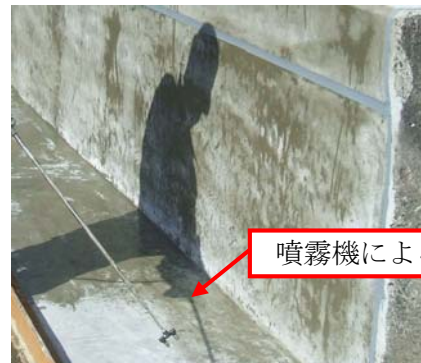
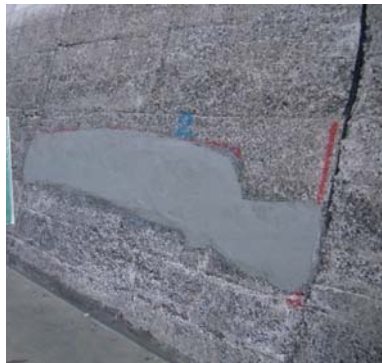
完了

作業状況

施工後、最低3日は養生する。

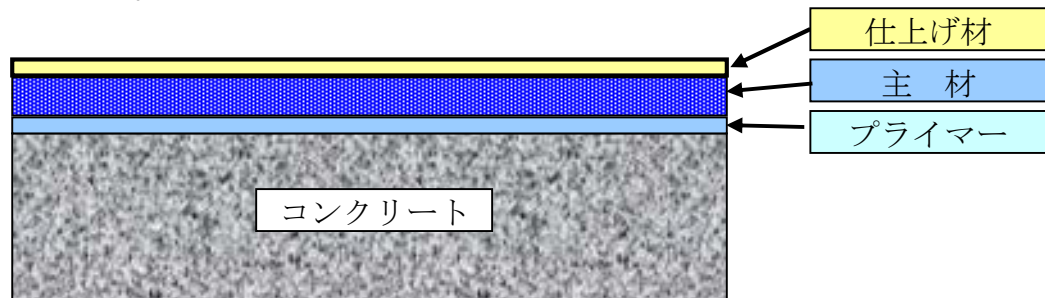
図 6.4.2-1 表面被覆工法概要図

変状部分を清掃し、ポリマーセメント系や有機系（塗料）の材料を変状部表面に被覆する工法である。

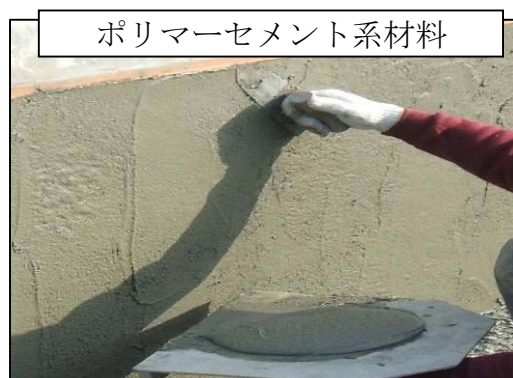
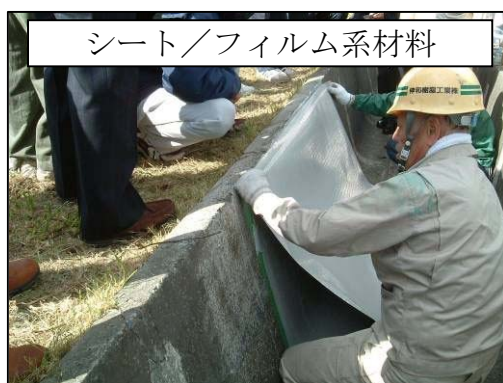
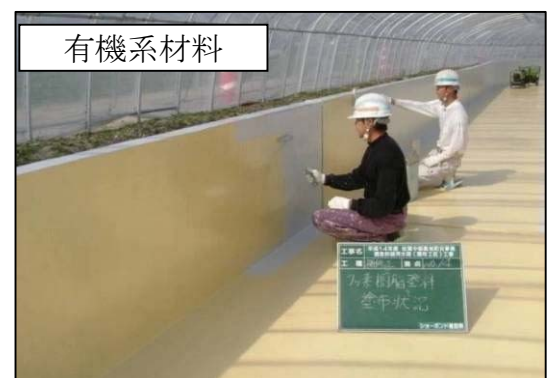
図 6.4.2-2 表面被覆材料例

簡易補修の場合、主材には図 6.4.2-2 に示す材料が用いられる。材料選定は、(3)留意点に示すが、簡易補修においてはポリマーセメント系材料を使用するのが一般的である。

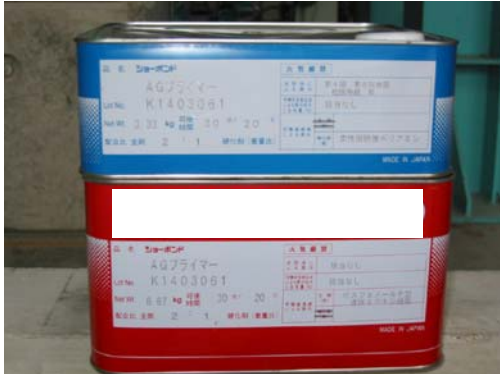
プライマー

プライマー塗布

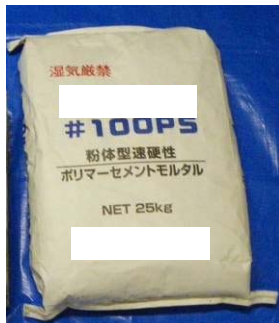
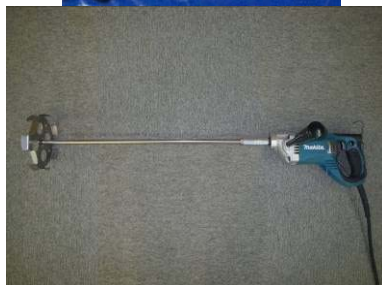
ポリマーセメントモルタル材と攪拌機

ポリマーセメントモルタル練り混ぜ

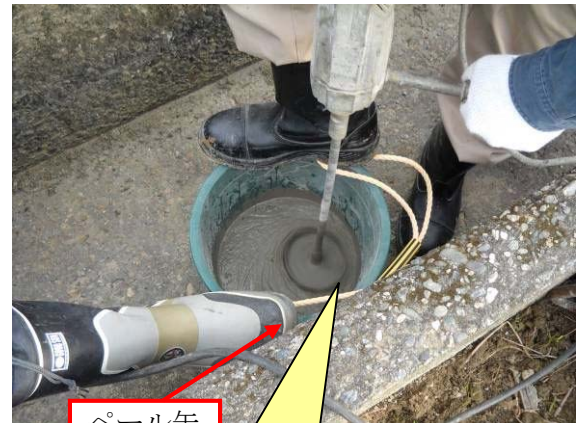
練り混ぜ状況

規定の混合比を厳守する。  
規定外のものを混ぜない。  
十分に練る。

- ① 下地にひび割れがある場合、特に漏水がある場合には、**6.2 ひび割れ補修工法**に示す表面被覆工法、充てん工法によって、ひび割れを補修しておく必要がある。
- ② ポリマーセメント系材料を練り混ぜる場合は、プレミックスタイプ（既にセメント、ポリマー、砂が混合された状態のもの）であるなしに係わらず各材料（セメント、ポリマー、砂、水等）の規定の配合量を厳守する。

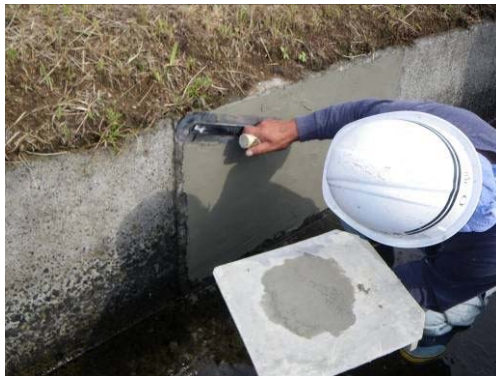
作業状況（ポリマーセメント系）

主材塗布

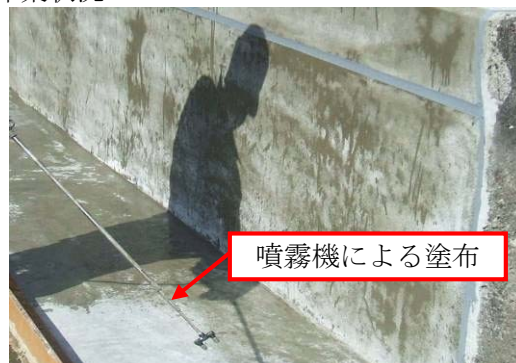
作業状況

仕上げ材塗布

噴霧機・養生材

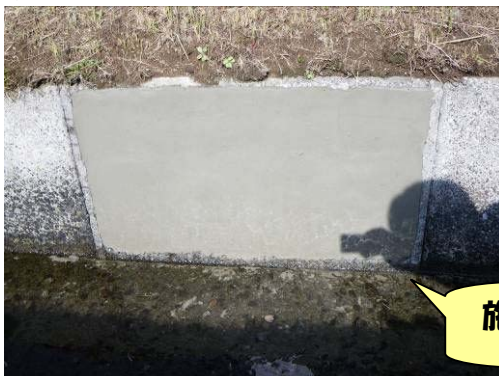
完了

施工後、最低3日は養生する。

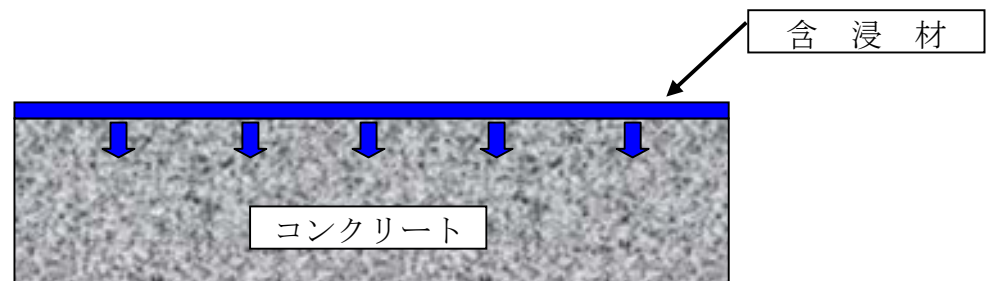
図 6.4.3-1 表面含浸工法概要図

変状部分を高压洗浄機等で清掃し、表面含浸材（けい酸塩系またはシラン系）を塗布し、コンクリート表層部には防水機能や層部を緻密にするなどの特殊な機能を付与する工法である。

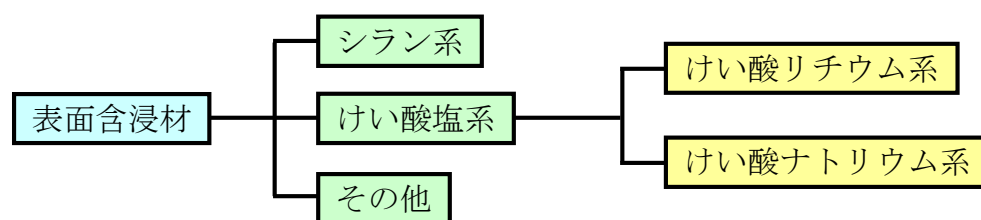
図 6.4.3-2 表面含浸材の種類

表面含浸材には、図 6.4.3-2 に示す種類があり、このうち簡易補修で用いられる材料は、シラン系またはけい酸ナトリウム系の材料である。

このうち、シラン系表面含浸材は、コンクリート表層部には防水層を付与することでコンクリートを保護するものであり、予防保全的な使い方（施工当初に将来的な風化、塩害化防止対策として塗布する。）となる。ただし、水中となるコンクリート面に対してはその効果が発揮されないので注意を要する。

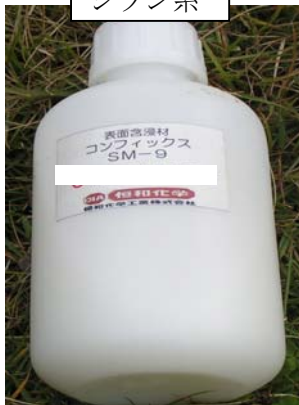
シラン系

含浸材

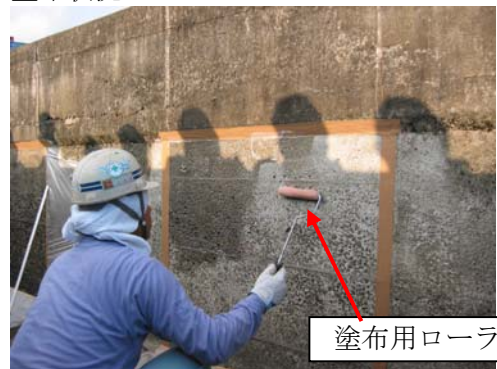
塗布状況

塗布用ローラー

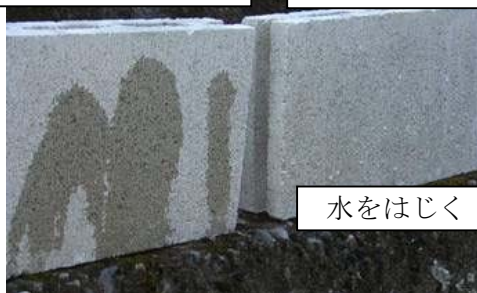
塗布しなかったもの

塗布したもの

水をはじく

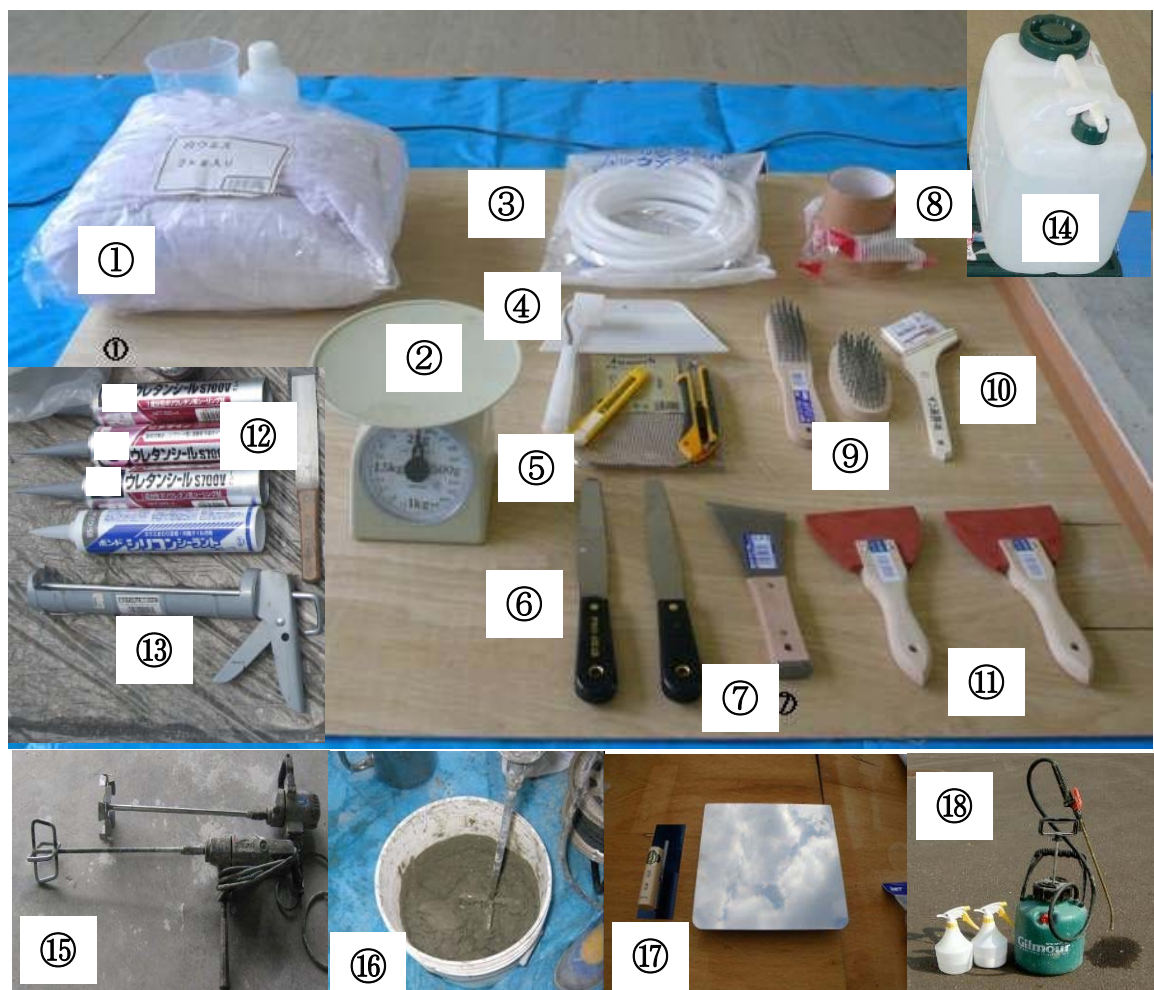
## 6-5 簡易補修に使用する主要資機材

- ①白ウェス（汚れの拭き取り用）
- ②皿秤（2kg スケール） できれば 10kg スケールが有ればよい
- ③シーリングバックアップ材
- ④圧着用ローラー（写真は壁紙用ローラー）
- ⑤カッター（テープ等カット用）
- ⑥金ベラ（接着剤などの攪拌用、先端幅が 20mm 程度）、幅が 50mm 程度のものも必要
- ⑦皮スキ（目地部のバリ取りなど）
- ⑧ガムテープ（マスキング用）
- ⑨ワイヤーブラシ（コンクリート表面のレイタンス除去用）
- ⑩塗装用万能刷毛（プライマー塗布用）
- ⑪ゴムベラ（接着剤や弾性シーリング材の塗りつけ用）
- ⑫弾性シーリング材（コーキング材） 材質：変性シリコーン系
- ⑬シーリングガン（コーキングガン）
- ⑭水タンク（18ℓ程度）：水道水を入れておくこと
- ⑮モルタル攪拌機
- ⑯モルタル攪拌用ペール缶（18ℓ程度）
- ⑰左官コテ、コテ板
- ⑱噴霧機（左 1ℓ用、右 4ℓ用）

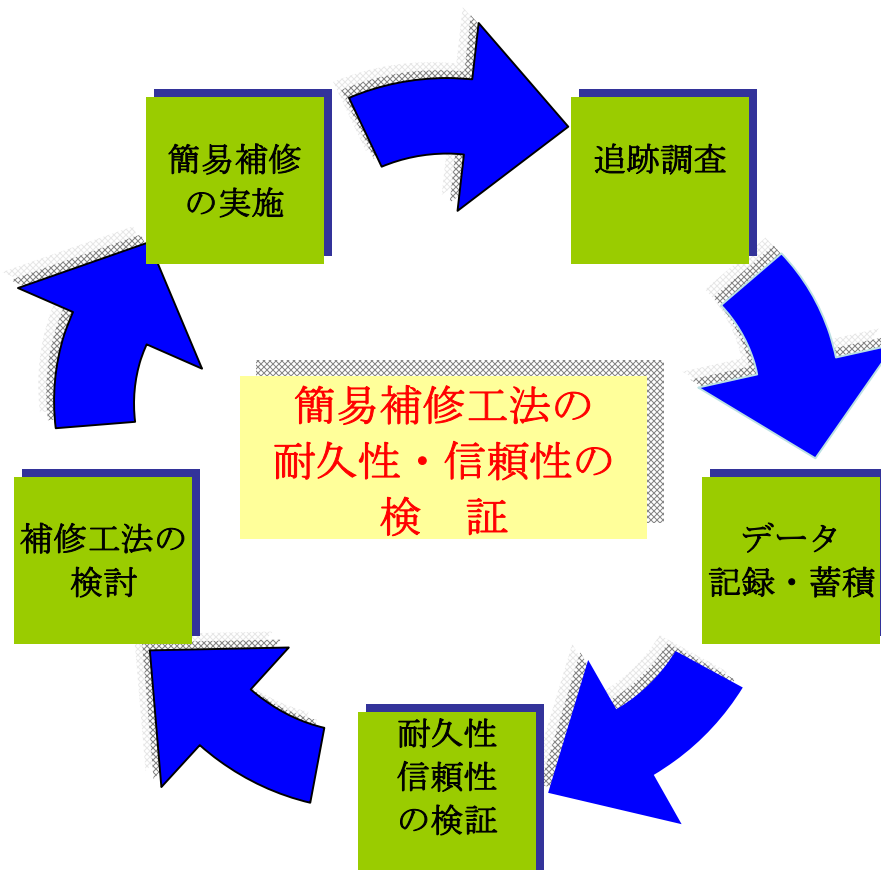
図 7-1 簡易補修における維持管理のサイクルイメージ

したがって、簡易補修後の維持管理については、これまで現地研修会で実際に実施した補修工法、あるいは今後現場において実施する補修工法を追跡調査し、統一的な様式で補修後の状況を記録し、耐久性や信頼性を検証し、現場状況に適した工法の選定、より良い工法の開発に資することが重要である。

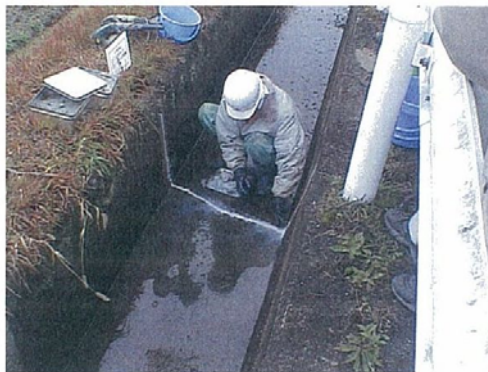
水中パテの充填作業

施工手順：ひび割れ部をコンクリートカッター、電動ビックによりU字カット→水中パテを充填

施工手順図解（写真）

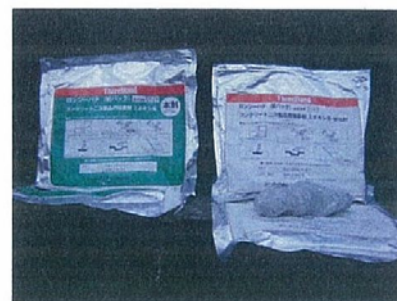
水中パテ（本剤と硬化剤を1:1の割合で混ぜて使用する）

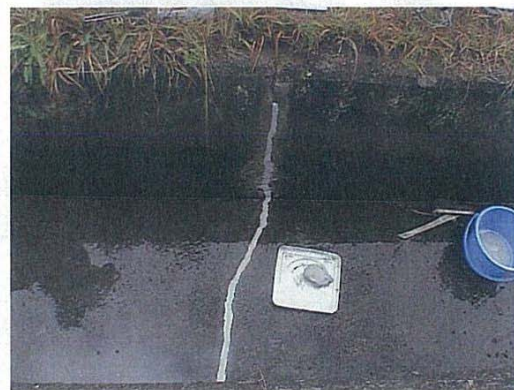
補修後（補修完成直後）

補修により、背面の水田への浸み出しは無く  
なった。  
水中パテは、水がある状況でも硬化する。

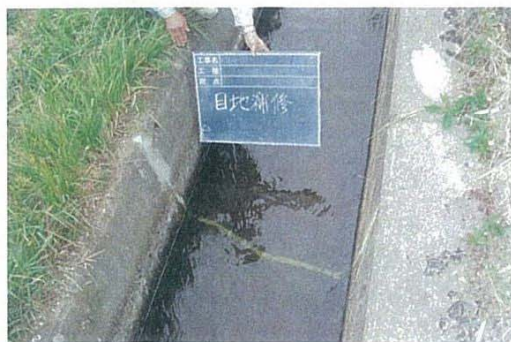
補修後（1年目）

目視確認の結果、機能的劣化は認められな  
かった。

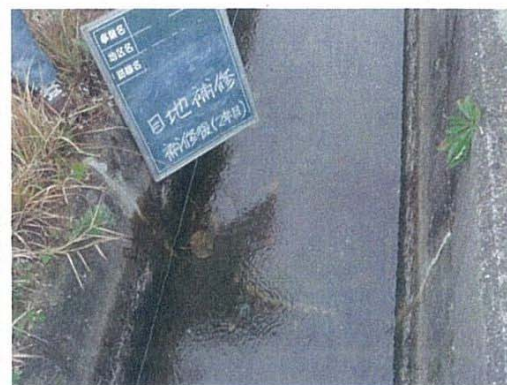
補修後（2年目）

目視確認の結果、通水部分については機能的  
劣化は認められなかったが、その他の部分につ  
いては剥離による空隙が認められた。

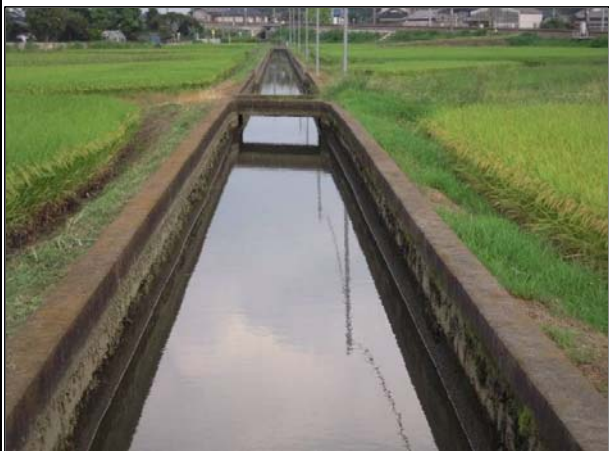
| 簡易補修の方法－相談事例－ | | | | | | |
|---|---|---|---|---|---|---|
| <p>補修したい箇所の状況</p> <p>建設から約30数年経過した現場打ち鉄筋コンクリート水路で、目地部の損傷、ひび割れの発生がある。ひび割れ発生の原因は、少し倒伏状態にあるということから、何らかの力が外からかかったためと推定されるが、しかしこの全景写真では、水路の両脇は、車などが通行できないことから、倒伏する理由が正直解らない。またひび割れ部分が角欠けして幅が広いことから、温度伸縮によって競り合っていることも考えられます。</p> <p>原因を突き止めるためには、発生箇所数、10箇所とあるが、ひび割れの間隔など更に詳しい情報が必要です。</p> <p>補修方法は、ひび割れが動いていることも考えると、講義でも説明した2種類の方法が上げられます。1つめとして、ひび割れ部をVカットしてコーキングする方法です。ひび割れ部をVカットする方法は、ディスクサンダー、コンクリートカッターなどの工具が必要です。</p> <p>2つめは、ひび割れ部にコーキング材を塗り付け補修用テープで貼り付ける方法です。この方法は特殊な工具はいりません。テープで補修する方法は、午後からの実地研修で紹介するため参考にして下さい。</p> | | | | | | |

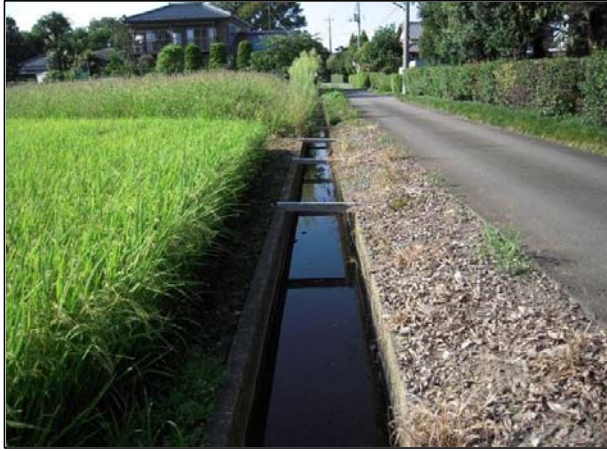
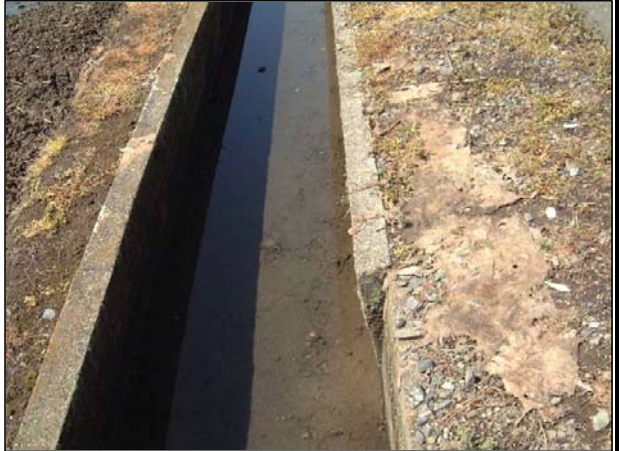
| 相談者 | | 都道府県水土里ネット | | | |
|---|---|---|---|---|---|
| <p>この水路も、(1)の事例と同様に建設から約30数年経過した現場打ち鉄筋コンクリート水路です。</p> <p>この場合には、水路の横に車道があり、写真からも明らかに倒伏した状態が見られます。</p> <p>倒伏防止策としては、全景写真にもありますが、水路の幅に合わせて梁を渡す方法しかありませんが、水路の片側が水田であり、側壁の厚さもそれほど厚くないため、車の通行によって更に押されて倒伏が激しくなると、梁を渡したために水田側の側壁が外に倒れてしまう可能性もあります。</p> <p>写真のように倒伏の激しい箇所は、側壁裏側の土を掘かえして除去し、側壁を起こして、コンクリートの壁厚を厚くして補強し、新たに梁を渡すことが必要と考えます。</p> <p>この場合には、土砂を掘り、除去するなど建設重機が必要です。</p> | | | | | |

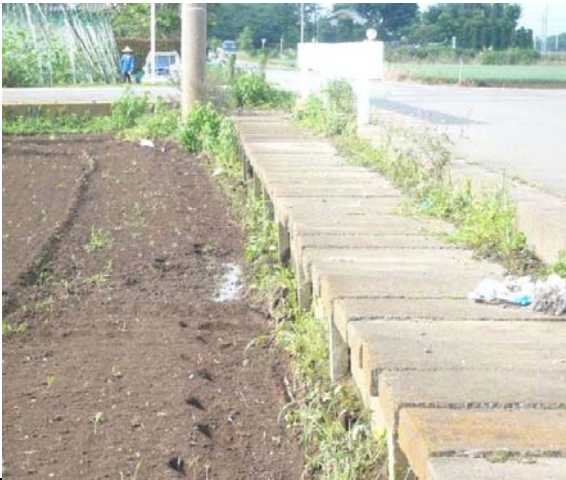
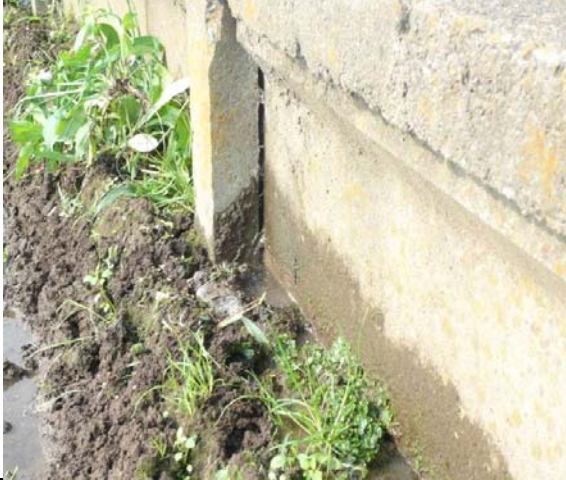
| 相談者 | | 都道府県水土里ネット | | | |
|---|---|---|---|---|---|
| ⑤その他 | | エラストイトが風化し、すき間から漏水したので強力防水接着用樹脂セメントで補修したが、今後漏水するのが心配。 | | | |
| <p>建設から35年経過したベンチフリューム水路です。エラストイトが風化し、隙間から漏水した。継目の開きが15mm程度、長さ1.5mであった。補修は、灌漑中に取水停止して防水接着用樹脂セメントで行った。今後漏水するのが心配とコメントされています。</p> <p>防水接着用樹脂セメントは、多分、ポリマーセメントであり、取水停止後実施とありますから、水路内壁側から、隙間にモルタルを詰めたと考えられます。また固まるのも速いモルタルであったと考えられます。緊急で漏水を止める場合には有効な方法です。</p> <p>ベンチフリュームの目地部は一般にセメントモルタルとエラストイトなどが詰められています。特にエラストイトが使用されている目地は、温度により動きがあると考えられます。したがって、動きのある目地部に硬い防水接着用樹脂セメントモルタルを詰めると、後から割れる可能性があります。午後から実地研修で使用する水中パテ材は、モルタルに比べて柔らかく、接着力も強いので有効と考えられます。</p> <p>落水後に再調査して下さい。もし、モルタルにひび割れが見つかった場合には、モルタルを取り除いてコーキング材で再補修して下さい。</p> <p>一般に目地部はコーキング材など柔らかい材料で補修する方が安全です。</p> | | | | | |

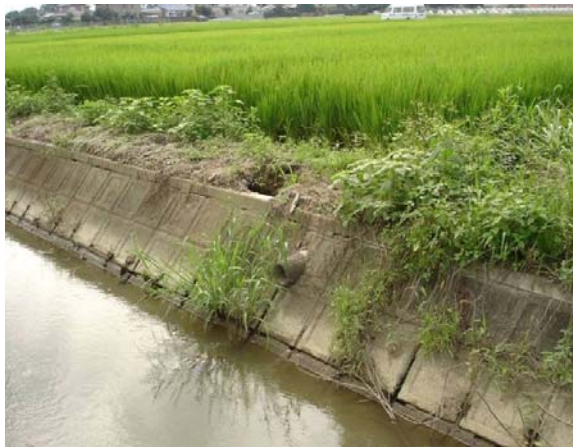
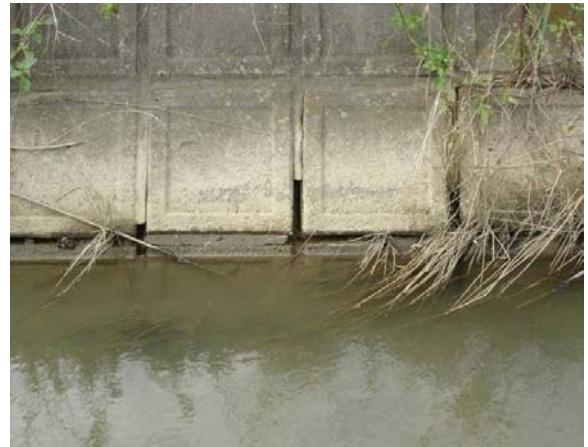
| 相談者 | | 都道府県水土里ネット | | | |
|---|---|---|---|---|---|
| ⑤その他 | | ブロック張水路の沈下及びブロック張目地の欠落による漏水が数か所ある。 | | | |

建設から38年経過したコンクリートブロック張りの水路です。  
 4年前の平成16年に目地補修をしたとのことですが、ブロックが沈下し目地部に詰めたモルタルが欠落して、田圃からの漏水が数箇所あるとのこと。  
 ブロックが沈下しているということから、ブロック背面には水みちができ、空洞があることが予想されます。  
 漏水を防止するためには、まず欠落した目地をポリマーセメントで塞ぎ、漏水箇所から可塑状グラウトを注入して水みちを塞ぐと共に空洞を充てんします。  
 比較的大がかりな工事となるため、地盤注入を専門とする会社に相談してください。

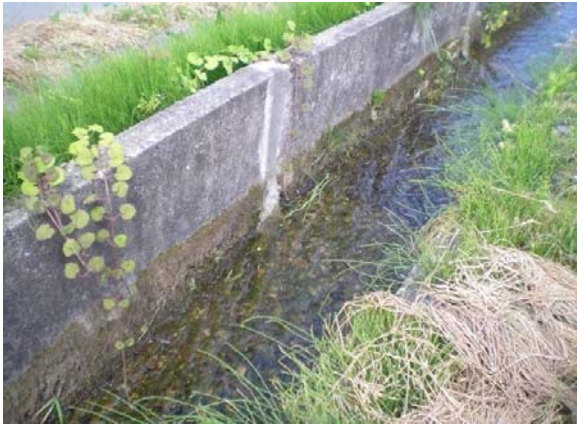
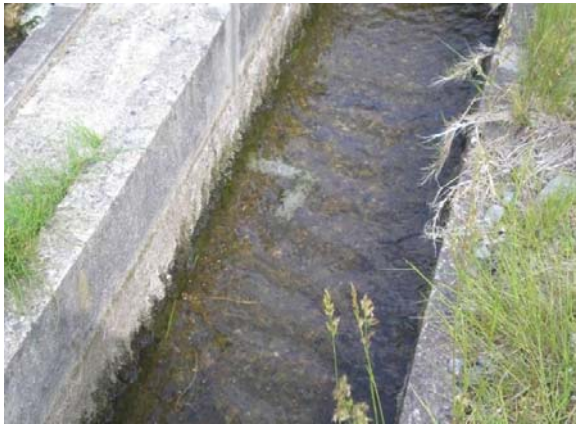
| 相談者 | | 都道府県水土里ネット | | | |
|---|---|---|---|---|---|
| <p>水量が多い水路ですので、塗布した目地材がはがれてきてしまいます。何か良い補修の方法はないものでしょうか？</p> <p>※水路目地補修につきまして、当改良区では既設の目地補修の際にはフレキシジョイントを使用していますが、それ以外に良い目地補修の方法はありますでしょうか？</p> | | | <p>水量が多くてはがれているのか、目地の伸縮によってはがれているのか、あるいは補修前の下地処理が悪くてはがれているのか、この写真ではわかりませんが、補修の方法としては、</p> <p>①VカットまたはUカットしてコーキングガンにより弾性シーリング材を充填する工法</p> <p>②軟質接着剤または硬質接着剤を用いて被覆テープで覆ってしまう方法</p> <p>の2通りがあります。いずれの場合も、下地処理が悪いとすぐにはがれてしまいます。また、底版などどうしても水中での作業をしなければならない場合は、水中パテの使用をご検討ください。なお、ご質問にあるフレキシジョイントはポリマーセメント系の弾性シーリング材だと思われますが、伸びが15%程度しかありませんので、伸縮量が大きい場合には有機系の弾性シーリング材の方が良いかと思います。</p> | | |

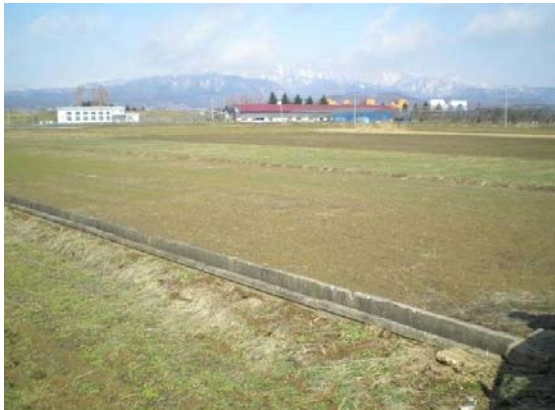
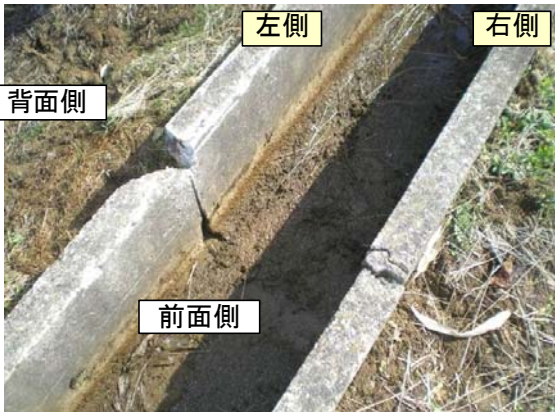
| 相談者 | | 都道府県水土里ネット | | | |
|---|---|---|---|---|---|
| <p>水路のモルタル目地が劣化しています。また古い水路ですので水路自体も損傷しています。良い補修の方法はないでしょうか？</p> | | | <p>この水路の左側はすでに背面側が欠けていますので、以下の手順で補修したらいかがでしょうか。</p> <ol style="list-style-type: none"> <li>1) 背面を一度掘り起こし、コンクリート面を水洗いし、ワイヤブラシ等できれいに清掃する。</li> <li>2) 背面側に木片でも良いので型枠を当てて、モルタルを流し込んで断面修復を行う。この際、目地を切るためにt10mm程度の木片を挟んでおく。</li> <li>3) これらが終了後、前面側についても下地処理を行い、以下のいずれかの方法で目地補修を行う。 <ol style="list-style-type: none"> <li>①VカットまたはUカットしてコーキングガンにより弾性シーリング材を充填する工法</li> <li>②軟質接着剤または硬質接着剤を用いて被覆テープで覆ってしまう方法</li> </ol> </li> </ol> <p>なお、水路自体の損傷については、延長が長い場合は取替えしかありません。部分的なすり減りのようなものであれば、ポリマーセメントモルタルによる断面修復工法をご検討ください。</p> | | |

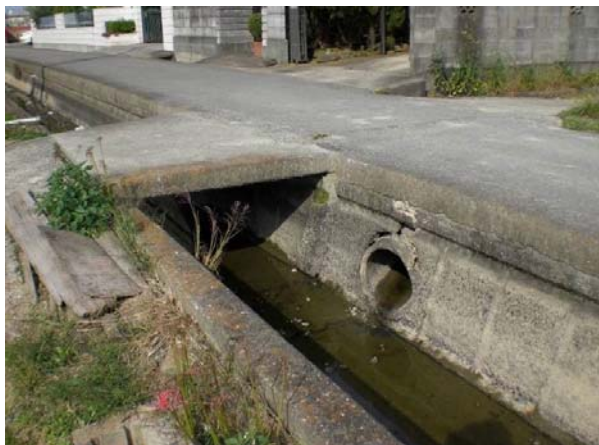
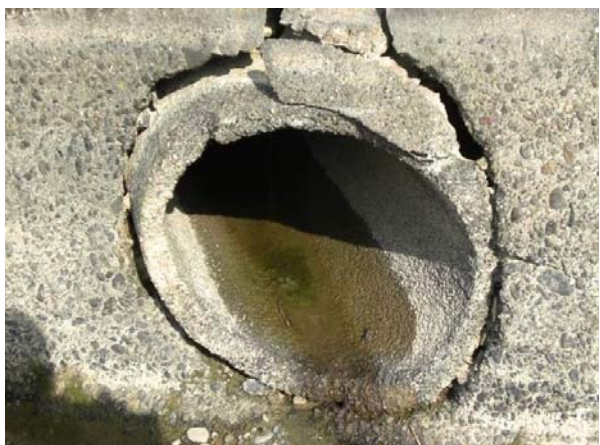
| 相談者 | | 都道府県水土里ネット | | | |
|---|---|---|---|---|---|
| | | | <p>アスファルト路面に沈下による段差がなければ、ヒューム管の破損はありません。分水口周辺のコンクリート片を取り除いた後、ポリマーセメントモルタルで隙間を埋めてください。補修後、ポリマーセメントモルタルが割れたりした場合には、ヒューム管の周りを弾性シーリング材でシールしてください。</p> | | |

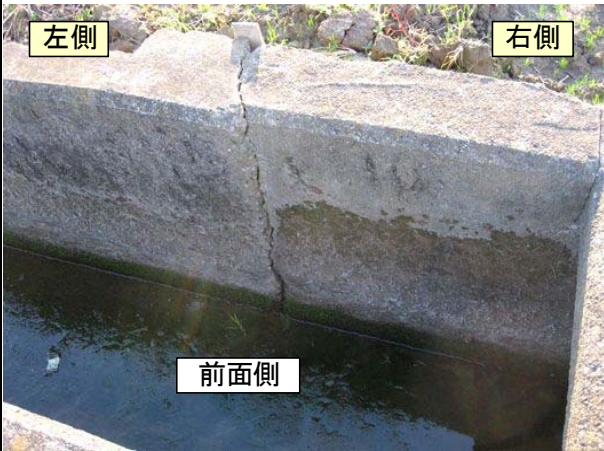
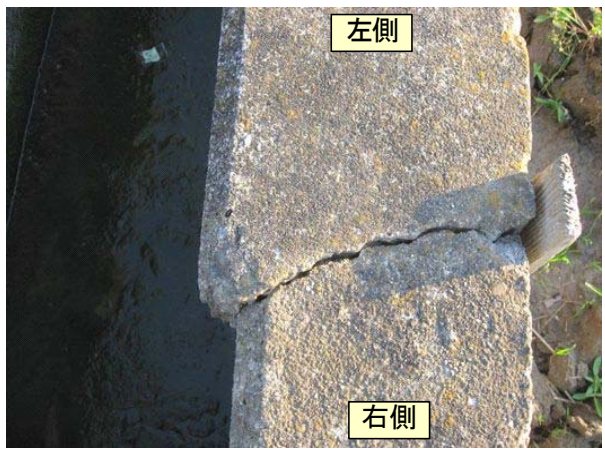
| 相談者 | | 都道府県水土里ネット | | | |
|---|---|---|---|---|---|
| <p>「田からの土圧で傾いて断裂している」とありますので、接写において左側と右側の天端幅が違って見えるのは目の錯覚なののでしょうか？全体が傾いて断裂しているのであれば、一度掘り起こして位置を修正するのがベストだと思いますが、断裂がこの一面だけにしかないのであれば、この面だけを補修するしかありません。30mmもずれがあるようだと弾性シーリング材を充てんするのは困難だと思いますので、軟質接着剤または硬質接着剤を用いて被覆テープで覆ってしまう方法が良いとは思いますが、あくまでも応急処置的な対策であり、1～2年もてば十分くらいにお考えください。恒久的な処置が必要な場合は、水路全体のコンクリート打換えも対策の候補となると思いますので、専門業者にご相談ください。</p> | | | | | |

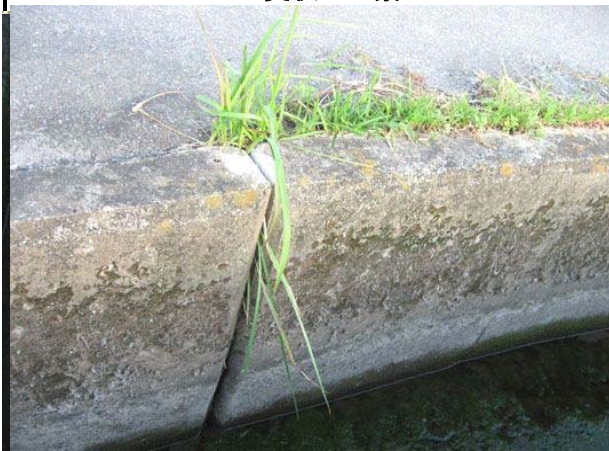
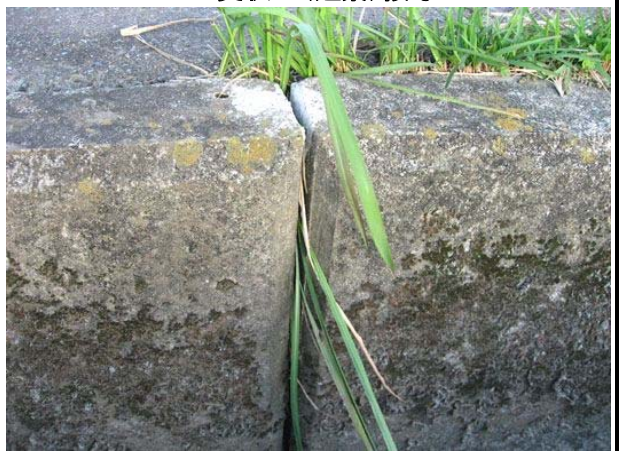
| 相談者 | | 都道府県水土里ネット | | | |
|---|---|---|---|---|---|
| <p>この写真では不明確ですが、水路の通りが若干ずれているのでしょうか？背面側が土ではないので、道路の脇なのかもしれません、そうであれば通行荷重によって水路がずれているのかもしれませんが。ずれを補修するためには、掘り起こして修復するしかありません。</p> <p>水路軸方向の開きについては、温度変化によるものと思いますので、補修の方法は、</p> <p>①VカットまたはUカットしてコーキングガンにより弾性シーリング材を充てんする工法</p> <p>②軟質接着剤または硬質接着剤を用いて被覆テープで覆ってしまう方法</p> <p>の2通りがあります。いずれの場合も、下地処理が悪いとすぐにはがれてしまいますので、少なくとも目地から覗いている雑草はきれいに除去してください。</p> | | | | | |
