# 簡易な水路補修の手引き

平成 22 年 11 月

みどり  
全国水土里ネット

(全国土地改良事業団体連合会)

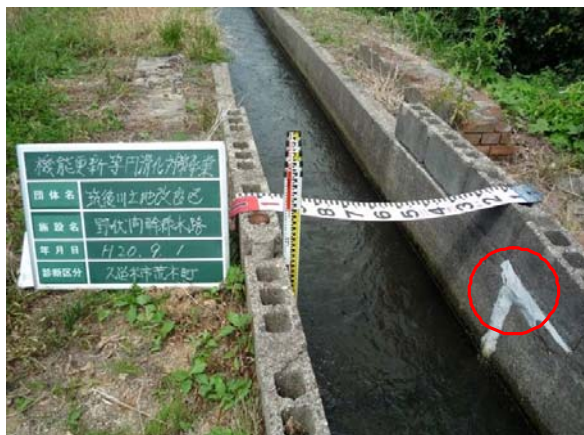
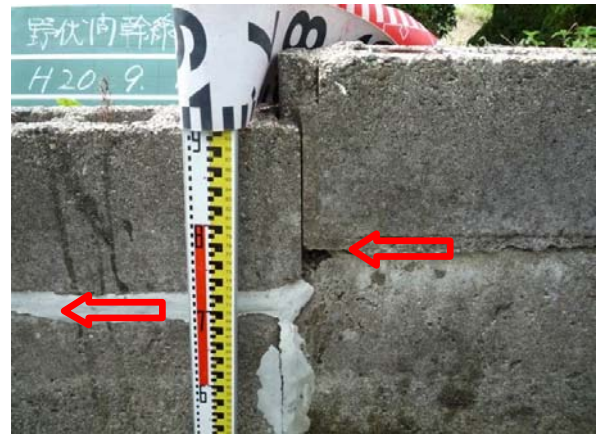
施工後、40数年経過した現場打ちコンクリート水路です。

現状は地震または、地盤沈下により水路が10cm程度沈下し、そこから漏水している。また、沈下した部分をブロックで嵩上げし越流を防止している。応急処置としてクラック部分及び既設水路とブロックの隙間を無収縮モルタルで補修をしているがそれも割れている。

2)水路底版下は土砂が流亡し、空洞化していることが予想され、今後も沈下していくものと思われます。漏水箇所 に注入孔を設け可塑性グラウト材を注入し空洞を充填してください。

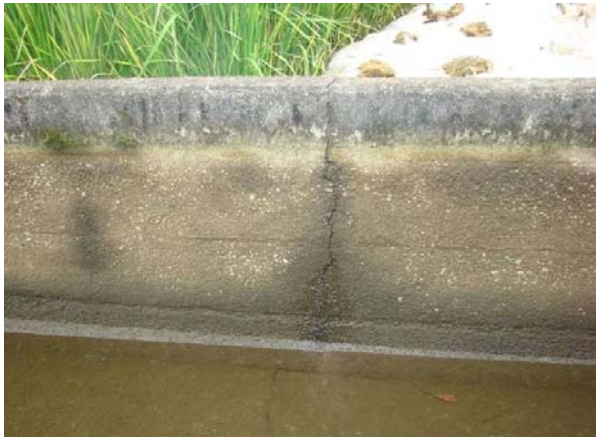
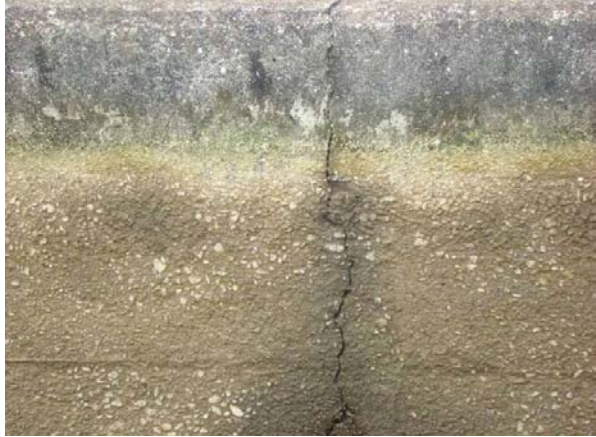
| 相談者 | | 都道府県水土里ネット | | | |
|---|---|---|---|---|---|
| <p>補修方法は、ひび割れが動いていることも考えると、講義でも説明した2種類の方法が上げられます。1つめとして、ひび割れ部をVカットしてコーキングする方法です。ひび割れ部をVカットする方法は、ディスクサンダー、コンクリートカッターなどの工具が必要です。</p> <p>2つめは、ひび割れ部にコーキング材を塗り付け補修用テープで貼り付ける方法です。この方法は特殊な工具はいりません。テープで補修する方法は、午後からの実地研修で紹介するため参考にして下さい。</p> <p>写真の状況が不明ですが、ひび割れは動いていないように感じられます。HBテープをウレタンシーリングで貼り付ける方法が簡単です。また、粘着テープも可能です。</p> | | | | | |

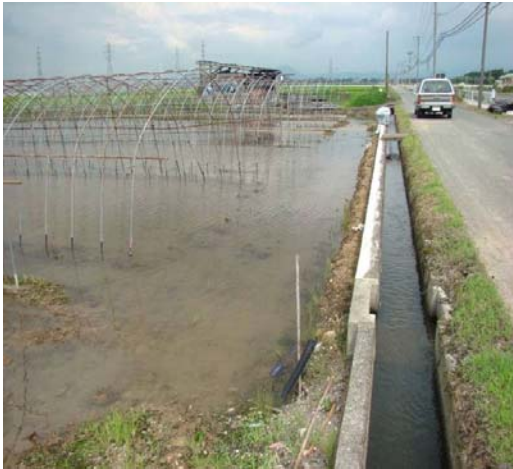
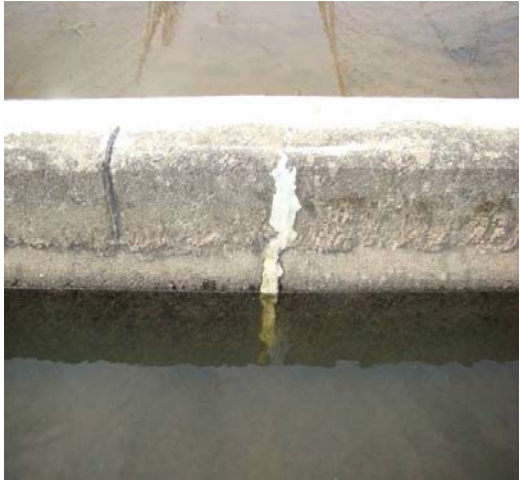
| 相談者 | | 都道府県水土里ネット | | | |
|---|---|---|---|---|---|
| ⑤その他 | | 水路からの漏水により隣接ハウス田において湛水による作物への影響が有り、土地改良区において水路外側にコンクリート壁を施工。 | | | |
| <p>コンクリート壁で補修されているため、側面からの漏水は無いと考えられます。水があるため判りませんが、底版のひび割れ、あるいは底版と側壁との間(隅各部)に隙間が空いていることが考えられます。落水後、底版と側壁との間(隅各部)をシーリング材でシールしてみてください。</p> | | | | | |

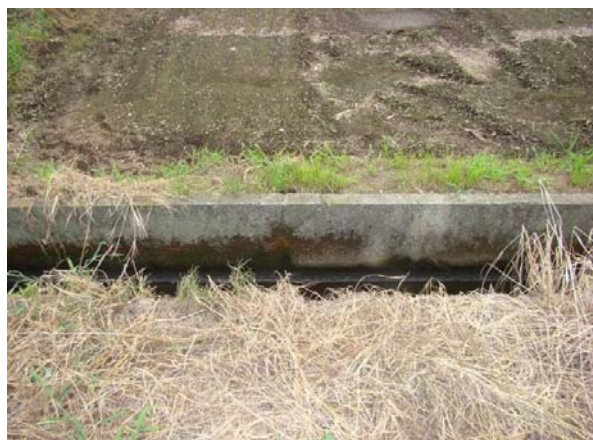
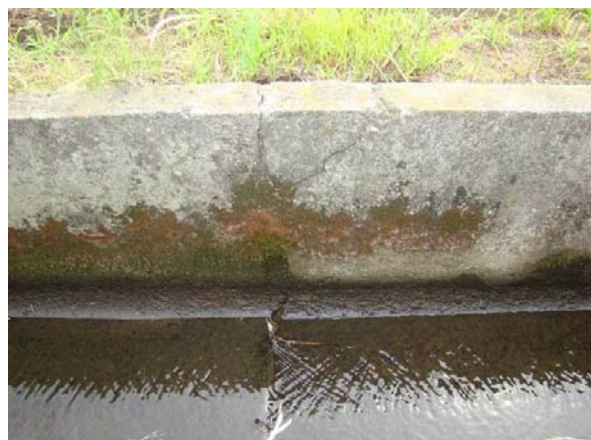
12番の相談事例と同じようにひび割れ部をUカット後弾性シーリング材でシールする。またはHBテープをウレタンシーリング材で貼り付ける方法が最も簡単です。側壁のひび割れの入ったコンクリートが固まりで剥がれるようならば、ホームセンターでエポキシ樹脂接着剤を購入し、剥がれたコンクリート片を貼り付け直した後、そのひび割れ部をHBテープをウレタンシーリング材で貼り付けて下さい。

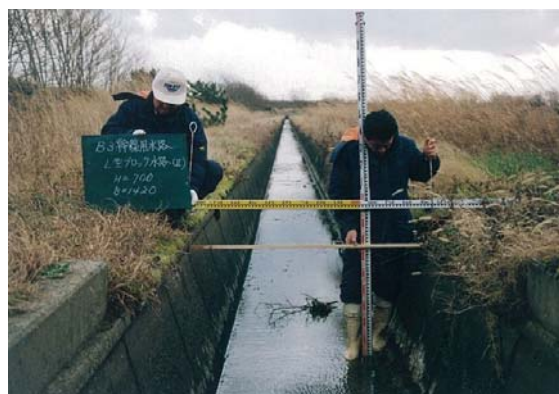
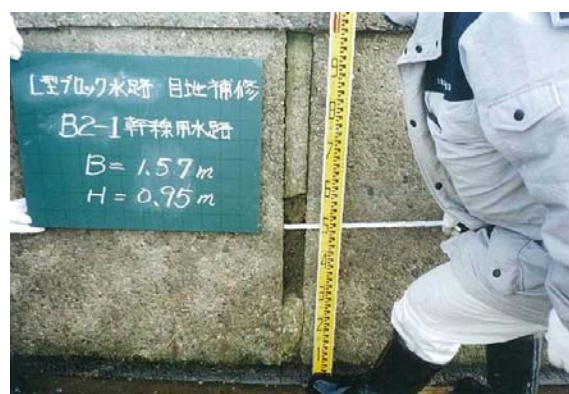
水路はL型ブロックで目地部のセメントモルタルがはく落した状態です。一般的にL型ブロックの目地は、ブロックを2～3個連結して固定されている目地と、伸縮を考慮した目地の2種類があります。写真では目地部にモルタルが詰めてあることから、固定目地と考えます。したがって、補修方法は、既設目地部のモルタルを撤去し、清掃後、ポリマーセメントモルタルを詰めるだけでよいと考えます。なお固定目地か伸縮目地かが判らない場合には、市販のシーリング材を詰めてください。この場合、目地にはボンドブレイカーとなるバックアップ材を詰め、その上にシーリング材を打ち込みます。シーリング材の打込み深さ(目地深さ)は、目地幅の1/2とします。但し、写真のように目地幅が広い場合には、深さは3cmまでとしてください。3cm以上となる場合には、シーリング材が固まらないため注意してください。

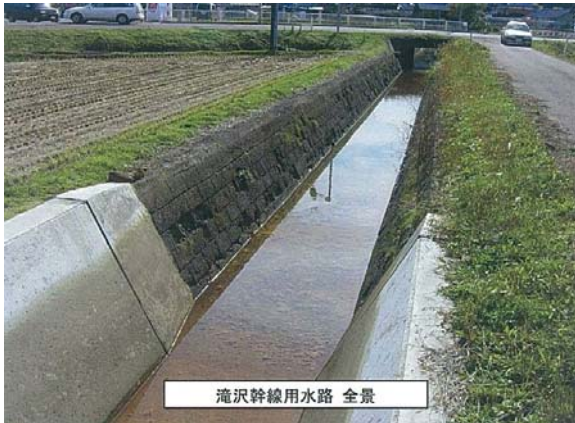
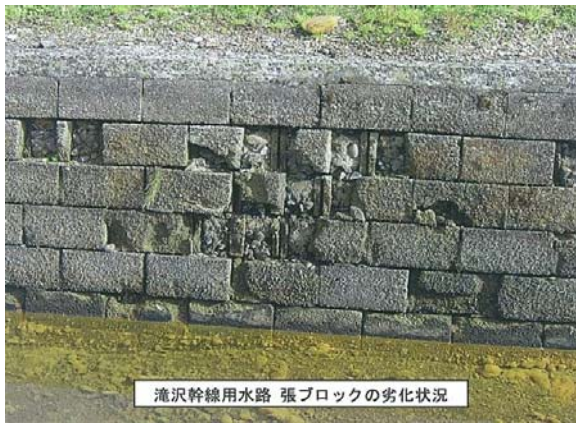
| 相談者 | | 都道府県水土里ネット | | | |
|---|---|---|---|---|---|
| <p>滝沢幹線用水路 全景</p> | | | <p>滝沢幹線用水路 張ブロックの劣化状況</p> | | |
| <p>写真から建設時の設計を想定すると、一般的な張りブロックと比べると水路側壁の勾配が急なので、背面に裏込め材と裏込めコンクリートが施工されていると想定されます。その場合、裏込めコンクリートは均しコン程度の貧配合なので(18N/mm<sup>2</sup>程度)、表面部分は、耐摩耗性等を考慮し、強度の大きな張りブロックを用いたと考えます。おそらく全部を現場打ちコンクリートで施工するよりもコストが安かったと思います。</p> <p>補修方法としては、部分的な剥がれで漏水箇所が特定された場合には、そこだけ耐摩耗性のあるポリマーセメントモルタルで埋めるだけでいいと考えます。しかし漏水箇所が特定できない場合には、全面をポリマーセメントモルタルで被覆します。</p> <p>ところで写真を見ると、手前がすでにコンクリートで増厚され補修されています。県土連に確認したところ、適正化事業で、既存水路壁の全面に型枠を設置し、10cmコンクリートを増厚し、高さも10cm嵩上げたとのことです。下流側を狭くしたため、水かさの増大が懸念されましたが、コンクリート壁にすることで粗度係数が小さくなったため、このような問題も無いようです。このような問題がなければ、費用と耐久性の面からもコンクリート増厚は良い補修方法と考えます。</p> | | | | | |

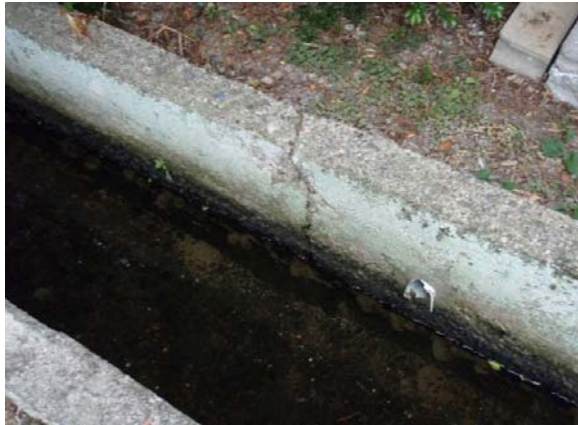
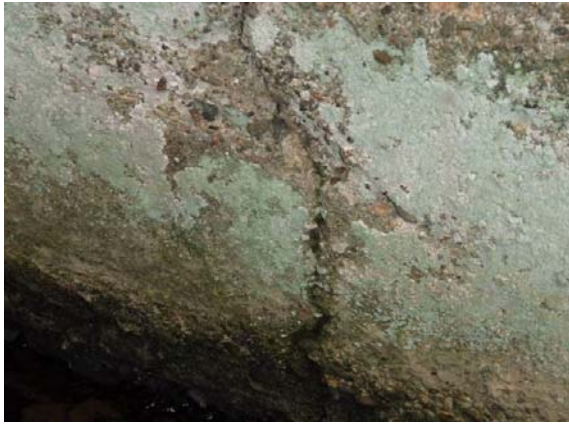
| 相談者 | | 都道府県水土里ネット | | | |
|---|---|---|---|---|---|
| <p>現場打ちコンクリート水路でひび割れが貫通しており、水路の下部では既設コンクリートが欠損しており水路より漏水している状態です。原因としては、現地を確認してみないと何ともいえませんが、外部から応力を受けたか、水和熱でひび割れが発生したものと思われます。補修方法として、1つはひび割れ被覆工法もう1つは充填工法(Uカット工法)の2つの方法が考えられます。</p> <p>・ひび割れ補修工法:①施工面を洗浄します。②欠損部をポリマーセメントモルタルにより断面修復を行います。(テキスト49ページ参照)③ひび割れに沿って弾性シーリング材を塗布④弾性シーリング材の上にテープを貼り付けます。⑤内包した空気を除去し、テープを固定します。</p> <p>・充填工法(Uカット工法):①施工面を洗浄します。②欠損部をポリマーセメントモルタルにより断面修復を行います。(テキスト49ページ参照)③ひび割れ部をディスクサンダーでU型にカットします。(ディスクサンダーを使用する時は必ず有資格者が行うこと)④目地部の乾燥後、(強制乾燥も可)弾性シーリング材用プライマーを塗布し、弾性シーリング材をコーキングガンにて充填します。</p> | | | | | |

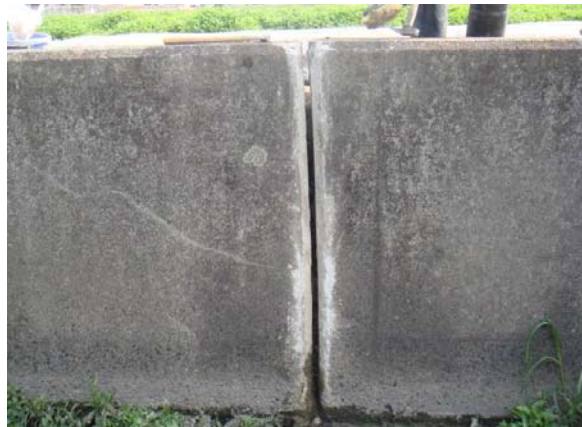
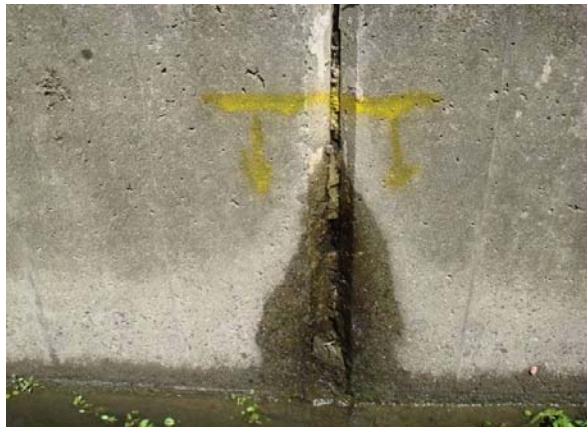
| 相談者 | | 都道府県水土里ネット | | | |
|---|---|---|---|---|---|
| <p>水路は現場打ちコンクリートのU型水路で、コンクリートの温度変化または、硬化収縮が原因で目地部のセメントモルタルがはく落した状態です。(テキスト34ページ参照)また、水路下部では目地からの湧水がある状態です。</p> <p>補修方法:①既設目地部のモルタルを除去し清掃します。②湧水部を止水セメントで止水処理をします。③目地部の乾燥後、(強制乾燥も可)弾性シーリング材用プライマーを塗布し、弾性シーリング材をコーキングガンにて充填します。この場合目地にはボンドブレイカーとなるバックアップ材を詰め、弾性シーリング材の充填深さを目地幅の1/2程度とします。(テキスト46ページ参照)美観上目地の横にマスキングテープを貼ることがコツです。補修時期としては、冬期でコンクリートが収縮している時に施工した方がより確実です。</p> | | | | | |

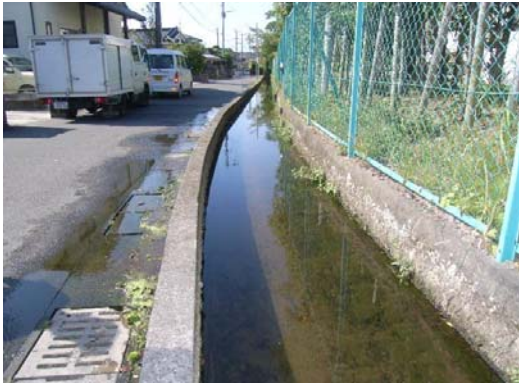
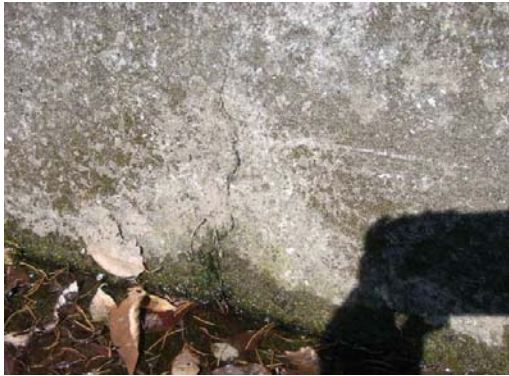
| 相談者 | | 都道府県水土里ネット | | | |
|---|---|---|---|---|---|
| <p>・ひび割れ</p> <p>補修目的が漏水防止であるならば、講習会で紹介したU字カット＋充てん工法による目地補修が基本になると思われます。底版の状況はどうなっているのかこの写真ではわかりませんが、年中通水とありますので、水が抜けないのであれば、水中パテで補修する方法もあります。コスト的には、U字カット＋充てん工法が断然安価ではありますが、</p> <p>使用中の水路にU字カットの際に出てくるコンクリートのがらや粉じんを垂れ流してよいのかという疑問が残ります。このような問題が懸念される場合は、一応クリーンな環境で作業できる水中パテを推奨します。</p> <p>なお、この写真では継目損傷の度合いがわかりませんので、コメントは差し控えさせていただきます。</p> | | | | | |

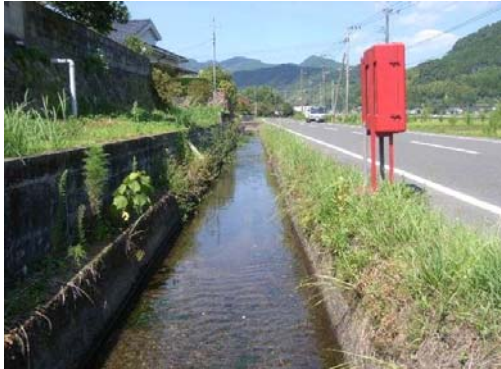
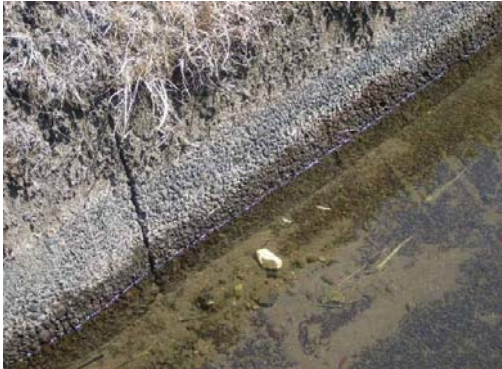
| 相談者 | | 都道府県水土里ネット | | | |
|---|---|---|---|---|---|
| 変状の全景 | | | 変状の(近景)接写 | | |
| <p>・継目損傷<br/>変状したい箇所の状況はひび割れとなっていますが、右側の写真は継目ではないでしょうか？<br/>補修目的が漏水防止であるならば、講習会で紹介したU字カット＋充てん工法による目地補修が基本になると思われます。底版の状況はどうなっているのかこの写真ではわかりませんが、年中通水とありますので、水が抜けないのであれば、水中パテで補修する方法もあります。コスト的には、U字カット＋充てん工法が断然安価ではありますが、使用中の水路にU字カットの際に出てくるコンクリートのがらや粉じんを垂れ流してよいのかという疑問が残ります。このような問題が懸念される場合は、一応クリーンな環境で作業できる水中パテを推奨します。</p> <p>・骨材露出<br/>骨材露出に対しては、粗度係数改善の目的で、ポリマーセメントモルタルによる表面保護工法が考えられますが、右側の接写の写真程度で補修が必要でしょうか(この水路は幅が広いので、底版も荒れているようなら補修は必要ですが…。表面保護工法の範囲が広がってしまう場合は左官作業だけでは追い付かず、直営施工の範疇とは言えなくなりますから、専門業者への相談も必要と考えます。</p> | | | | | |

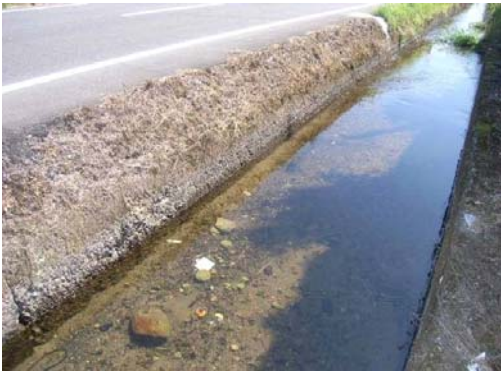
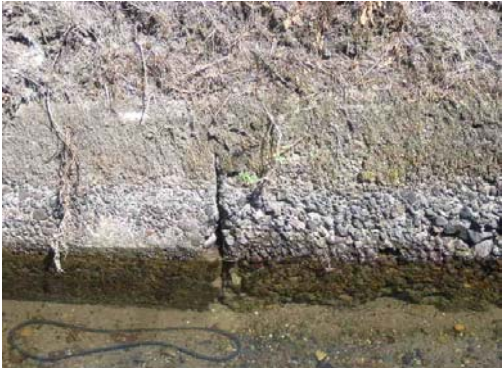
| 相談者 | | 都道府県水土里ネット | | | |
|---|---|---|---|---|---|
| 変状の全景 | | | 変状の(近景)接写 | | |
| <p>・ひび割れ<br/>補修目的が漏水防止であるならば、講習会で紹介したU字カット＋充てん工法による目地補修が基本になると思われます。底版の状況はどうなっているのかこの写真ではわかりませんが、年中通水とありますので、水が抜けないのであれば、水中パテで補修する方法もあります。コスト的には、U字カット＋充てん工法が断然安価ではありますが、使用中の水路にU字カットの際に出てくるコンクリートのがらや粉じんを垂れ流してよいのかという疑問が残ります。このような問題が懸念される場合は、一応クリーンな環境で作業できる水中パテを推奨します。</p> <p>・骨材露出<br/>骨材露出に対しては、粗度係数改善の目的で、ポリマーセメントモルタルによる表面保護工法が考えられます。変状を接写している右側の写真ですが、ひび割れを挟んで左部と右部で表面の荒れ具合がかなり違っているように見受けられます。水路が直線なので原因はよくわかりませんが、この写真なら左部は無補修で良さそうな気がします。いずれにしても、表面保護工法の範囲が広がってしまう場合は左官作業だけでは追い付かず、直営施工の範疇とは言えなくなりますから、専門業者への相談も必要と考えます。</p> | | | | | |

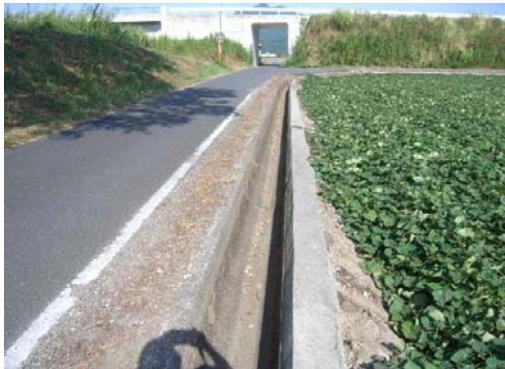
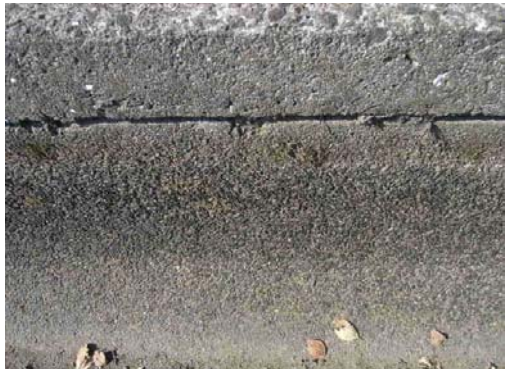
| 相談者 | | 都道府県水土里ネット | | | |
|---|---|---|---|---|---|
| 変状の全景 | | | 変状の(近景)接写 | | |
| <p>・嵩上げ部との継目<br/>補修目的が漏水防止であるならば、講習会で紹介したU字カット＋充てん工法による目地補修が基本になると思われます。右側の接写の写真を見た限りでは嵩上げ部との継目はそれほど汚くはないので、ブラシ等によく洗ってやればU字カットも不要かもしれません。</p> | | | | | |

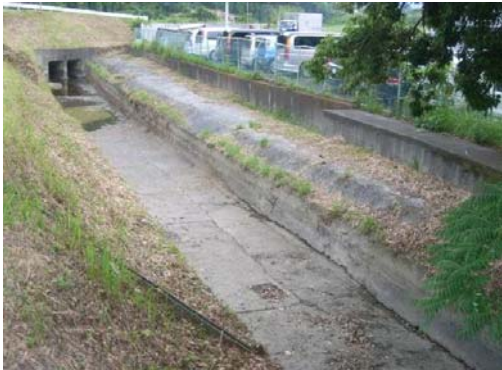
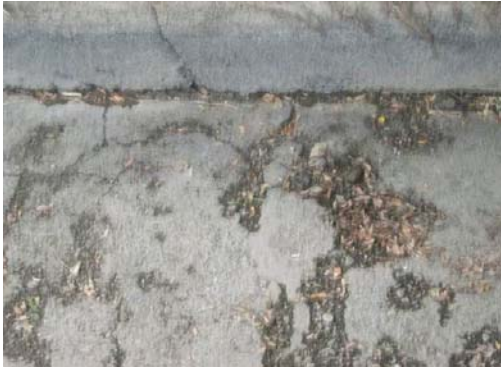
| 相談者 | | 都道府県水土里ネット | | | |
|---|---|---|---|---|---|
| 変状の全景 | | | 変状の(近景)接写 | | |
| <p>・ひび割れ、骨材露出</p> <p>この水路の底版のひび割れは、不規則に発生しています。右側の写真だけではよくわかりませんが、左側の全景写真では大きな亀甲状のひび割れにも見えます。亀甲状のひび割れがクロスしたところでは表面のはく落も起こりやすくなり、結果として右側のような写真になった可能性もあります。鹿児島県のごく一部では右の二つの図で示すようにアルカリシリカ反応の被害も報告されており、このような変状が水路延長に顕著ならば、より詳細な調査が必要なのかもしれません。補修方法としては、ひび割れ一本一本をつぶしていてもキリがないので、全体をポリマーセメントモルタルによる表面保護工法で覆ってしまうのが手っ取り早い気がしますが、万が一アルカリ骨材反応で今後もこれが進行するようであれば、補修してもすぐに駄目になってしまう可能性もあります。このようなことから、この水路については、専門家に相談することを推奨します。</p> | | | | | |

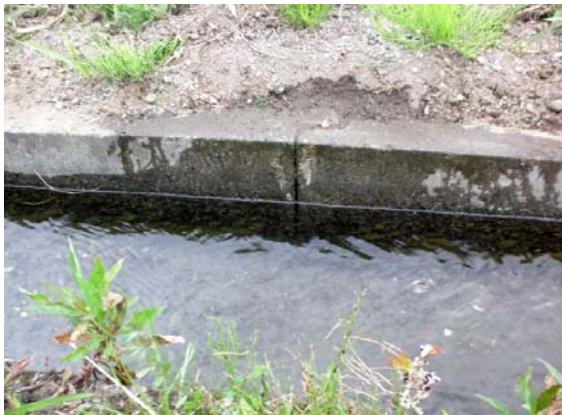
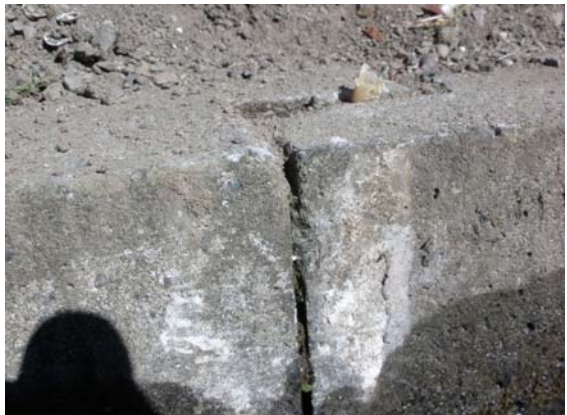
| 変状の全景 | | | 変状の(近景)接写 | | |
| <p>水路は現場打ちコンクリートの水路で、コンクリートの温度変化または、硬化収縮が原因で目地部のセメントモルタルがはく落した状態です。(テキスト3 4ページ参照) 目地からの湧水は確認できない。</p> <p>補修方法：①既設目地部のモルタルを除去し清掃します。②湧水部がある場合は止水セメントで止水処理をします。③目地部の乾燥後、(強制乾燥も可)弾性シーリング材用プライマーを塗布し、弾性シーリング材をコーキングガンにて充填します。この場合目地にはボンドブレイカーとなるバックアップ材を詰め、弾性シーリング材の充填深さを目地幅の1/2程度とします。(テキスト46ページ参照) 美観上目地の横にマスキングテープを貼ることがコツです。補修時期としては、冬期でコンクリートが収縮している時に施工した方がより確実です。</p> | | | | | |
