水土里情報を活用した災害査定設計書の作成事例について紹介します。

今回紹介する団体: 水土里ネットみえ、津市、大台町、御浜町、紀宝町

取組概要

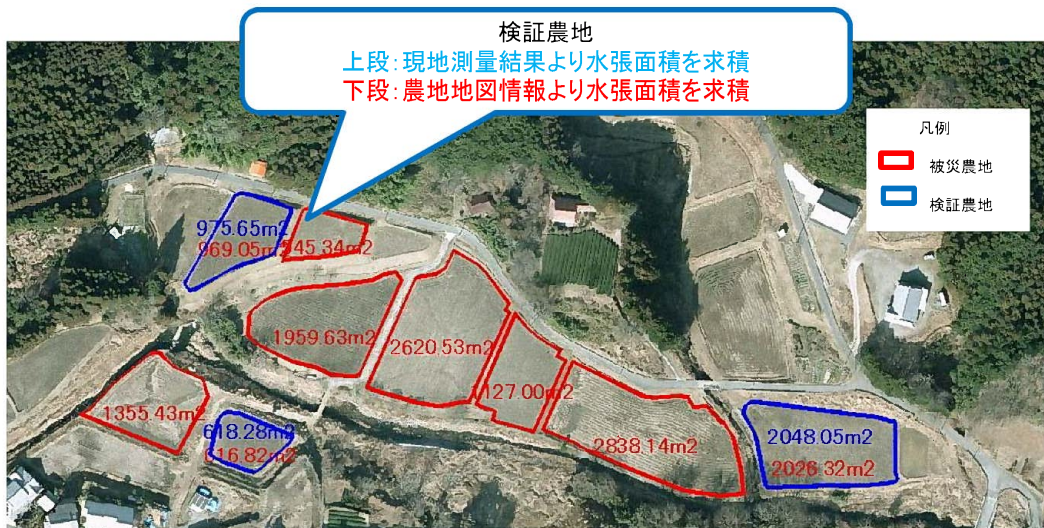
検証農地(未被災)

①精度の検証は、被災区域の周辺に位置する未被災農地の水張面積を実測し、図上求積した面積と比較。その誤差が数パーセント以下であることを確認。

②実測する未被災農地は、被災区域を中心に可能な限り対角になるよう2箇所以上(2筆以上/箇所)選定。

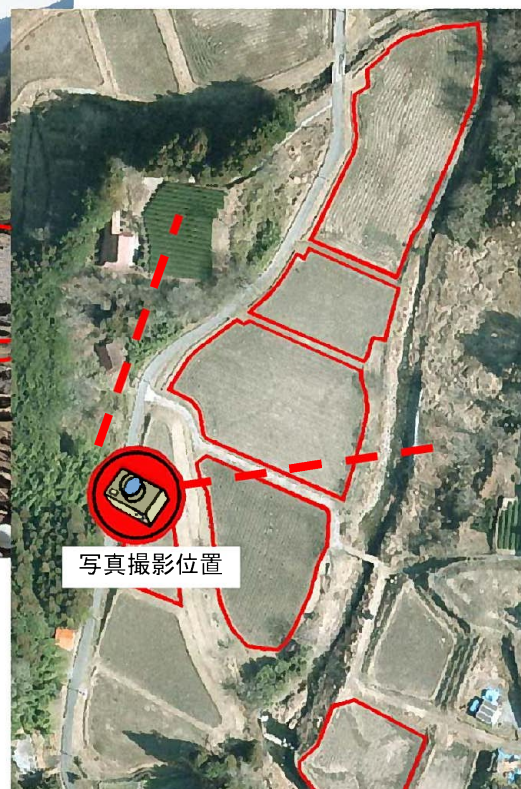
災害査定対象農地
