水土里情報を活用した災害査定の事例について紹介します。

今回紹介する団体：宮城県、水土里ネットみやぎ、津波被災市町村

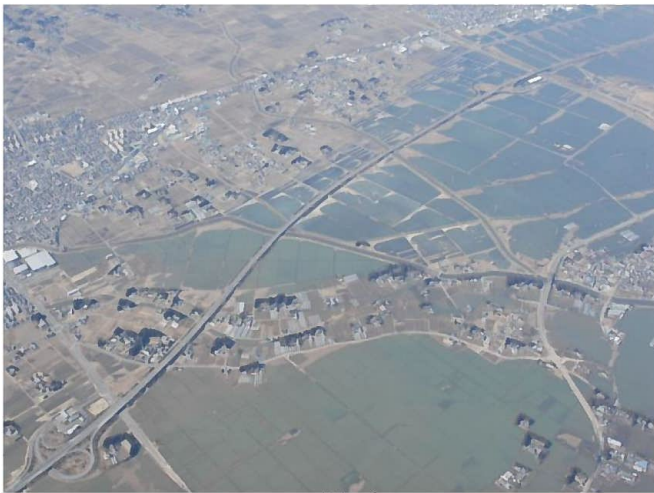
津波浸水状況（名取市付近）

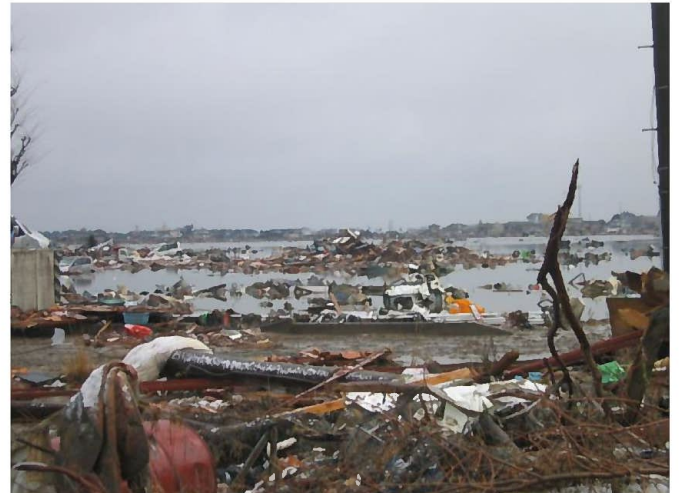
大津波により浸水した農地

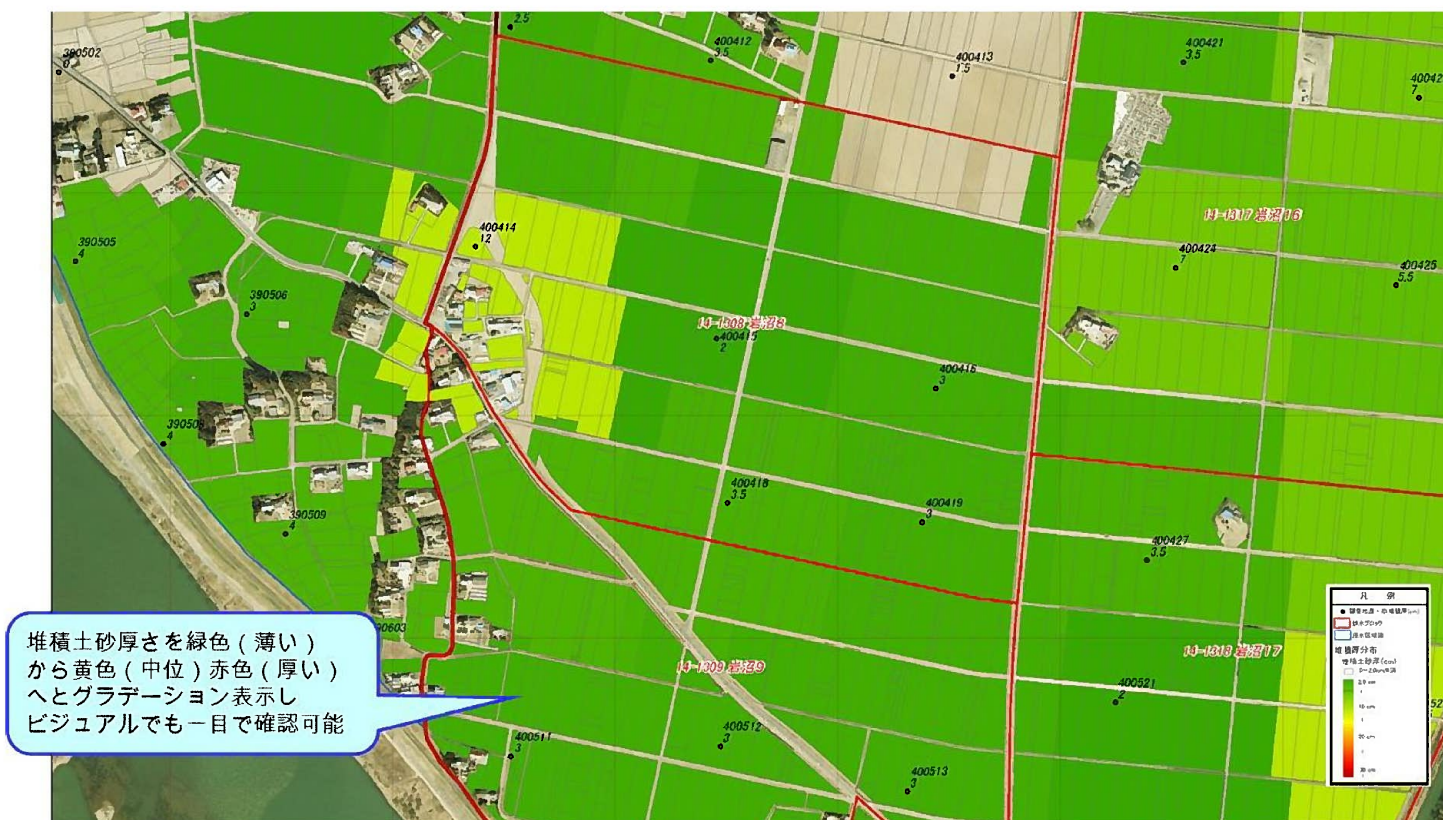
GPS 端末による現地堆積土砂の整理図

1. 現地立ち入りが困難な場所の被災規模、被災数量の測定が可能
2. 水土里情報システムを利用した平面図作成による大幅な簡素化
3. GISによる計測による、被災数量の把握による現地調査の簡素化
4. GPS端末(PDA等)による現地堆積土砂厚調査データの迅速整理
5. 地盤沈下の測定に被災前後のLP測量データを用いた計測により盤上げ数量算出の簡素化
