ふくサポだより

福島県ため池サポートセンター vol.10_R5.11.30

ため池管理者等に対する 点検・管理に係る研修会の開催

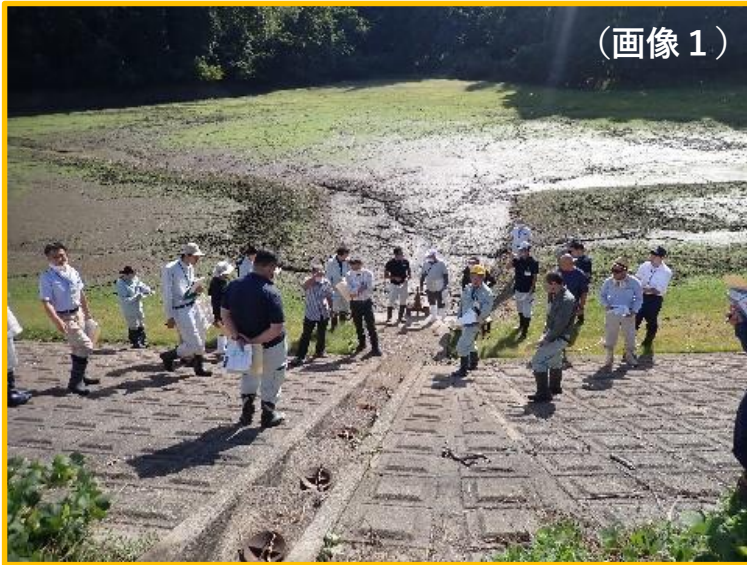
（画像1）

福島県ため池サポートセンターでは十月三日に、会津管内のため池管理に携わる地元の方・土地改良区・市町村・県職員三十名を対象に、新溜池（会津美里町）において「ため池管理者等に対する点検・管理に係る研修会」を開催しました。（画像1）

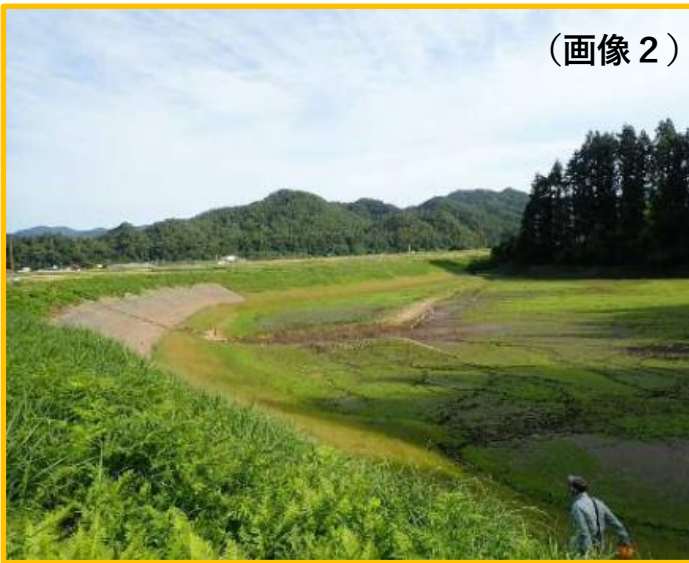
（画像2）

研修会を行った新溜池では、ため池の水を全て抜く「かいぼり」を実施しました。（画像2）

かいぼりを実施することで、普段は水が溜まっていて中々見ることが出来ないため池底部の点検が可能になります。また、天日に干すことで水質の向上にも繋がると言われています。

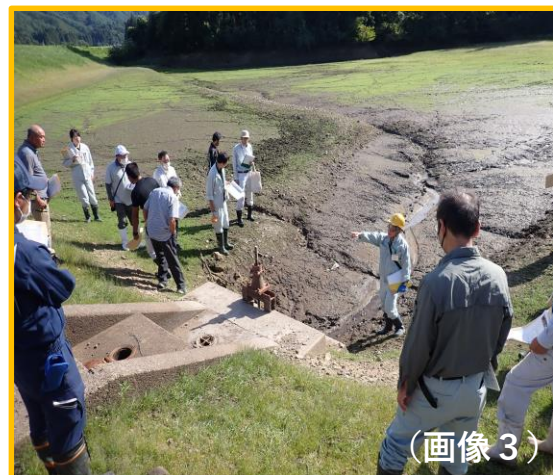
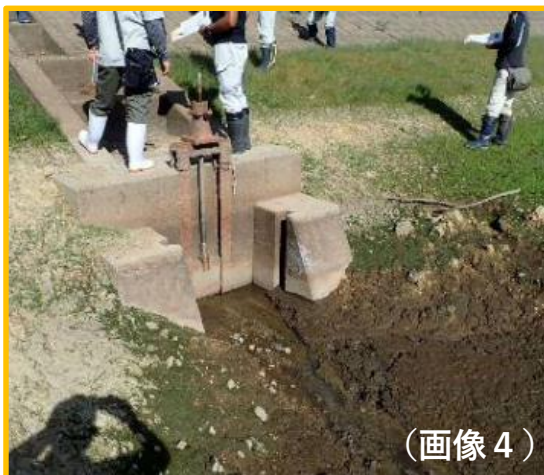
（画像3）

水を抜いたおかげで底樋流入側になんか近づくことができ、土砂吐ゲートの開閉に支障はないか、斜樋や底樋に変状はないかなどの点検をすることができました。（画像3、画像4）

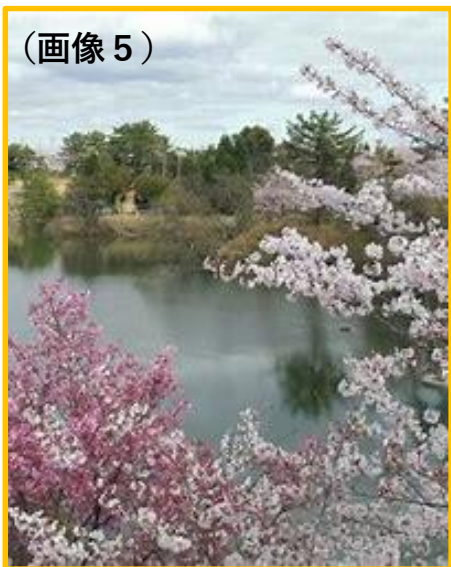
(画像5)

A 木の根が腐った場合、根があった箇所が空洞となることから漏水の原因となってしまうことがあります。したがって堤体に樹木は植えないようにしましょう。しかし、既に生えてしまっている場合は、伐採してしまうと根が腐ってしまうため、無理な伐採はせず、漏水が発生していないか点検時に注視しましょう。

豆知識になりますが、昔は桜の木を植えて皆で花見をすることで締め固めていたとも言われていたようです。(画像5)

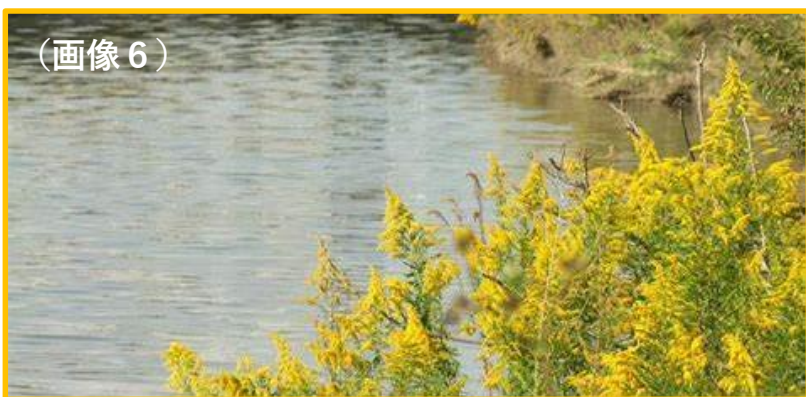
(画像6)

湿地を好むフキやシダの植生は、堤体の漏水や変状箇所を探す一つの判断材料となります。もし堤体の高い位置にこれらの植生を見つけた場合は注意が必要です。

また、外来種のセイタカアワダチソウ(キク科)が植生すると球状の根を形成し、翌春開花後に根がしぼみ、その空洞が堤体の変形・パイピングの要因となる場合があります。

見つけた場合は積極的に除去しましょう。
